# Einschätzung von Durchlass-Bauwerken und Gefährdung des Fischotters

Aufnahme Nummer: 1946-043

Aufnahme-Datum: 01.09.2010

Gewässername: Brandteichgraben  
Lage: Greifswald Fettenvorstadt  
Straße: Grimmener Landstraße  
sonstige Straße  
Todfunde: 0

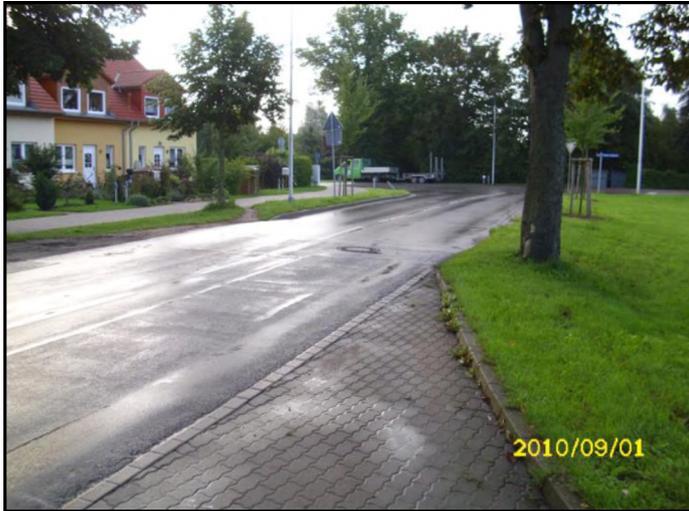
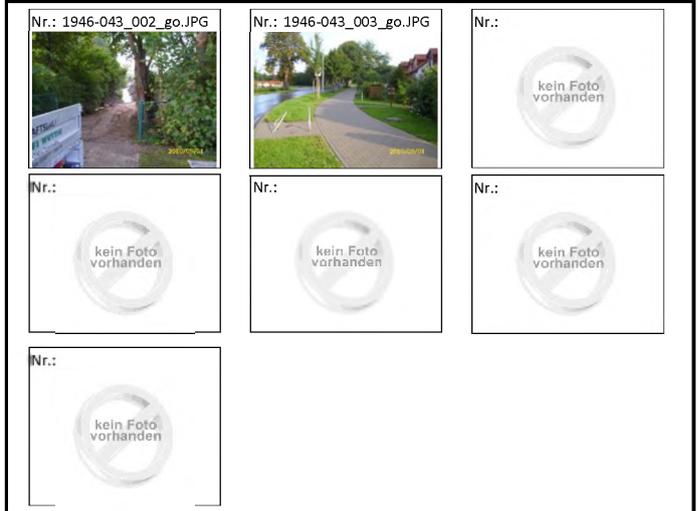
Nr.: 1946-043\_001\_go.JPG

Störfaktoren: Verrohrt , Böschung ungünstig für wandernde Tiere (zum Gewässer steiler und tiefer als Böschung zur Straße). ,  
alter Wasserlauf zugeschüttet und überbaut mit Reihenhäuser + Gärten.

Bedeutung im Habitatverbund: mittel  
Verkehrsdichte: hoch  
Brückenindex: 0  
Durchlass-Tauglichkeit: ungeeignet

Auf dem ehemaligen Wasserlauf wurde vor 1 bis 2 Jahren ein Reihenhaus errichtet. Das Durchwandern ist hier für Fischotter, Rehe und andere Wildtiere sehr komplex geworden. Greifswald sollte generell bei ihrer Planungen von Maßnahmen in Wassernähe vor sichtiger und naturbewusster vorgehen. Alle Wasserläufe in der Stadt werden nachweislich von Fischottern, Fischen und Eisvögeln noch benutzt und gebraucht.

Geschwindigkeitsbegrenzung	<input type="checkbox"/>	Bermen an Ufer anbinden	<input type="checkbox"/>
Trockenröhre einbringen	<input checked="" type="checkbox"/>	Wiesenzufahrten verlegen	<input type="checkbox"/>
		Komplexmaßnahmen notwendig	<input checked="" type="checkbox"/>
