Einschätzung von Durchlass-Bauwerken und Gefährdung des Fischotters

Aufnahme Nummer: 1946-044

Aufnahme-Datum: 01.09.2010

Gewässername: k.A.
Lage: Greifswald Fettenvorstadt west
Straße: grimmener Landstraße
sonstige Straße
Todfunde: 1

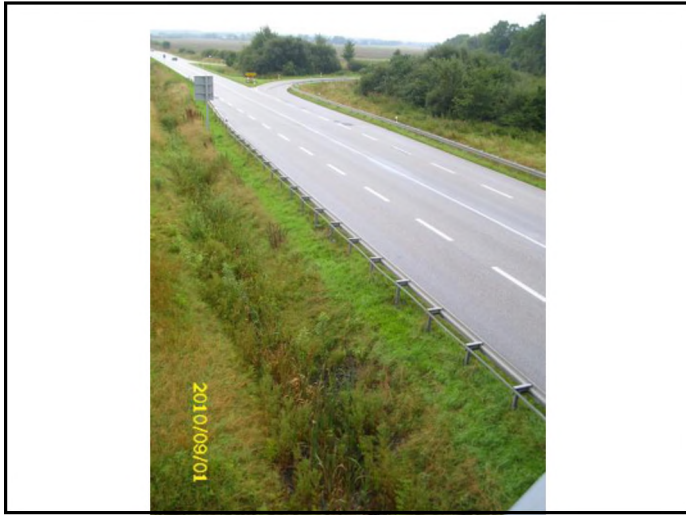
Nr.: 1946-044_001_go.JPG

Störfaktoren: Flutungsgefahr , Straßengraben offen mit Gewässer verbunden (in 1 oder mehr Richtungen). Gefahr, dass Otter diese Rinnen hochwandern und dann am Ende auf die Straße laufen.

Böschung ungünstig für wandernde Tiere (zum Gewässer steiler und tiefer als Böschung zur Straße). , Ungünstiges 'Länge zu Durchmesser'-Verhältnis

Bedeutung im Habitatverbund: mittel
Verkehrsdichte: hoch
Brückenindex: 0,009
Durchlass-Tauglichkeit: ungeeignet

Der Totfundotter auf der Überführung kann von diesem Punkt im Straßengraben gelaufen sein. Er endet direkt auf der Überführung (Bild).
