Einschätzung von Durchlass-Bauwerken und Gefährdung des Fischotters

Aufnahme Nummer: 1946-045

Aufnahme-Datum: 01.09.2010

Gewässername: k.A.
Lage: Wieck
Straße: k.A.
sonstige Straße
Todfunde: 0

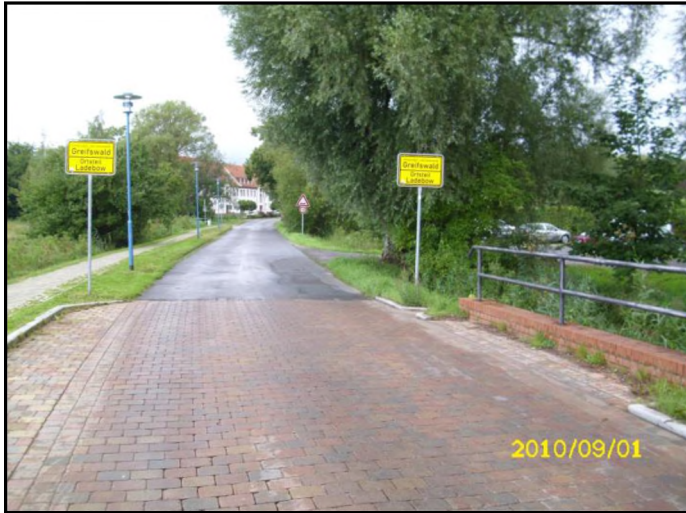
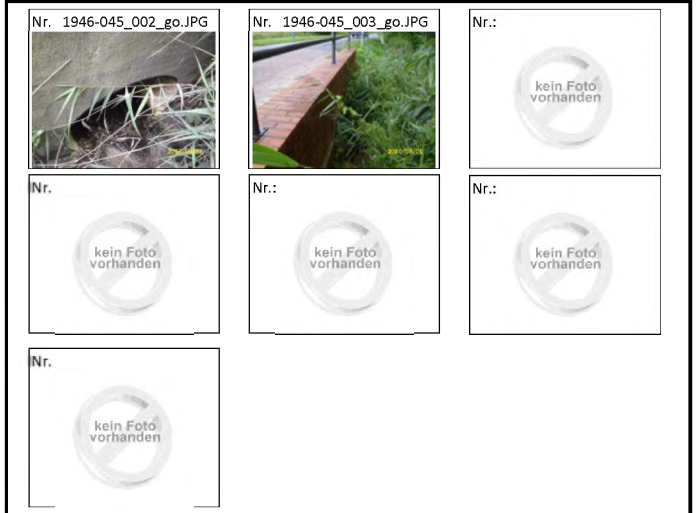
Nr.: 1946-045_001_go.JPG

Störfaktoren: Flutungsgefahr, Straßengraben offen mit Gewässer verbunden (in 1 oder mehr Richtungen). Gefahr, dass Otter diese Rinnen hochwandern und dann am Ende auf die Straße laufen.

Ungünstiges 'Länge zu Durchmesser'-Verhältnis

Bedeutung im Habitatverbund: sehr hoch
Verkehrsdichte: mittel
Brückenindex: 0,054
Durchlass-Tauglichkeit: ungeeignet

Geschwindigkeitsbegrenzung	<input type="checkbox"/>	Bermen an Ufer anbinden	<input type="checkbox"/>
Trockenröhre einbringen	<input checked="" type="checkbox"/>	Wiesenzufahrten verlegen	<input type="checkbox"/>
		Komplexmaßnahmen notwendig	<input type="checkbox"/>
