# Einschätzung von Durchlass-Bauwerken und Gefährdung des Fischotters

Aufnahme Nummer: 1947-001

Aufnahme-Datum: 16.04.2010

Gewässername: k.A.  
Lage: Jagdkrug ost  
Straße: B 111  
Bundesstraße  
Totfunde: 0

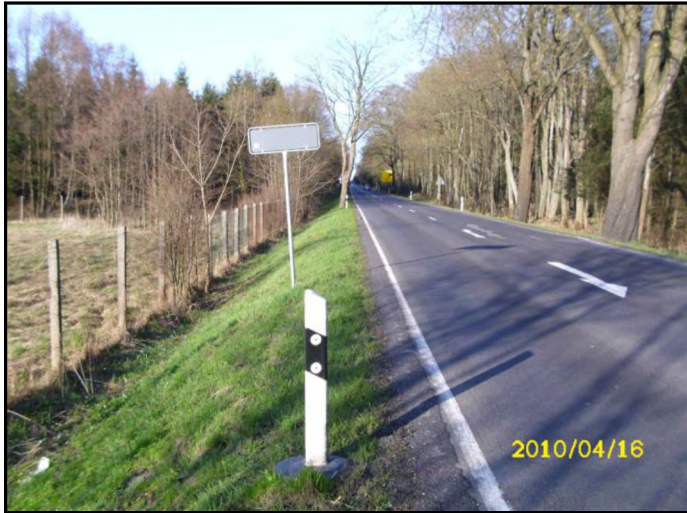
Nr.: 1947-001\_001\_go.JPG

Störfaktoren: Durchlass vollständig geflutet , Knick im Gewässerverlauf. Gefahr, dass Otter den kürzesten Weg wählen

Straßengraben offen mit Gewässer verbunden (in 1 oder mehr Richtungen). Gefahr, dass Otter diese Rinnen hochwandern und dann am Ende auf die Straße laufen.

Bedeutung im Habitatverbund: mittel  
Verkehrsdichte: hoch  
Brückenindex: 0  
Durchlass-Tauglichkeit: ungeeignet

Geschwindigkeitsbegrenzung	<input type="checkbox"/>	Bermen an Ufer anbinden	<input type="checkbox"/>
Trockenröhre einbringen	<input checked="" type="checkbox"/>	Wiesenzufahrten verlegen	<input type="checkbox"/>
		Komplexmaßnahmen notwendig	<input type="checkbox"/>
