# Einschätzung von Durchlass-Bauwerken und Gefährdung des Fischotters

Aufnahme Nummer: 1947-002 Aufnahme-Datum: 16.04.2010

Gewässername: Prängelbach  
Lage: Jagdkrug west  
Straße: B 111  
Bundesstraße  
Todfunde: 0

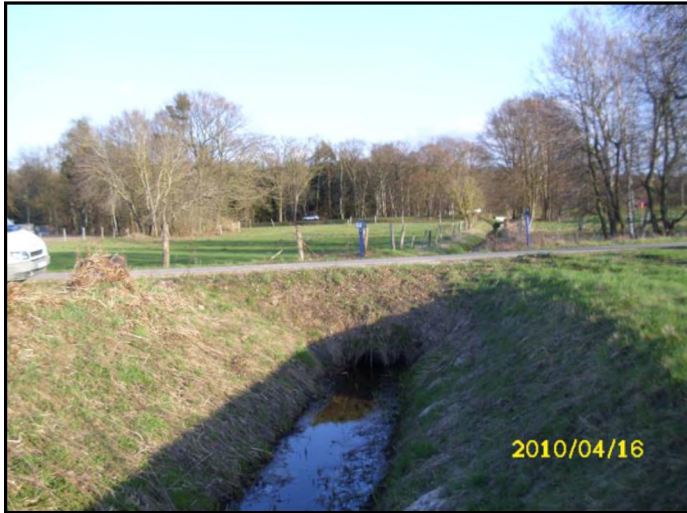
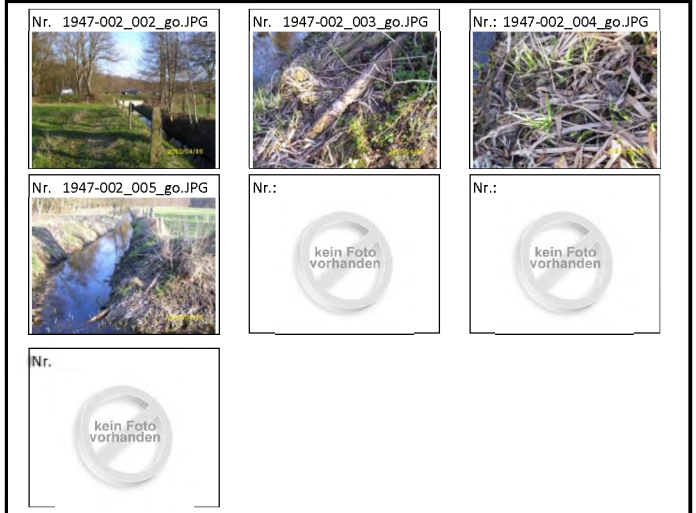
Nr.: 1947-002\_001\_go.JPG

Störfaktoren: Ungünstiges 'Länge zu Durchmesser'-Verhältnis , Vorhang aus Brombeerzweigen

Straßengraben offen mit Gewässer verbunden (in 1 oder mehr Richtungen). Gefahr, dass Otter diese Rinnen hochwandern und dann am Ende auf die Straße laufen.

Bedeutung im Habitatverbund: sehr hoch  
Verkehrsdichte: hoch  
Brückenindex: 0,047  
Durchlass-Tauglichkeit: bedingt geeignet

Geschwindigkeitsbegrenzung	<input type="checkbox"/>	Bermen an Ufer anbinden	<input type="checkbox"/>
Trockenröhre einbringen	<input checked="" type="checkbox"/>	Wiesenzufahrten verlegen	<input type="checkbox"/>
		Komplexmaßnahmen notwendig	<input type="checkbox"/>
