# Einschätzung von Durchlass-Bauwerken und Gefährdung des Fischotters

Aufnahme Nummer: 1947-003

Aufnahme-Datum: 21.04.2010

Gewässername: k.A.  
Lage: B109 Abzweig Groß Kiesow  
Straße: B 109  
Bundesstraße  
Todfunde: 1

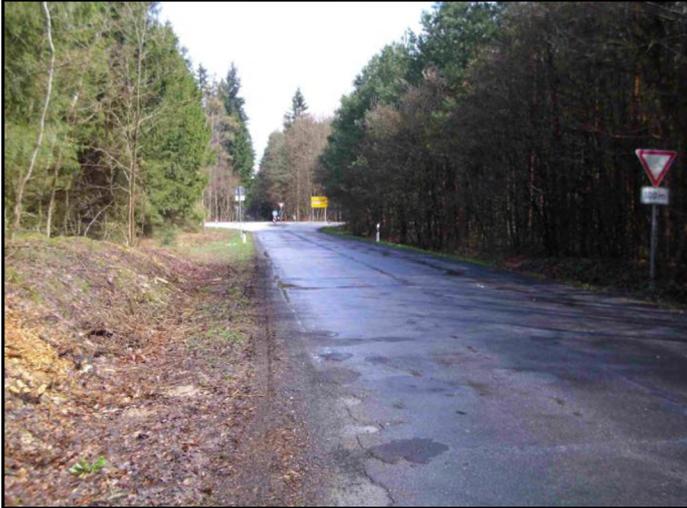
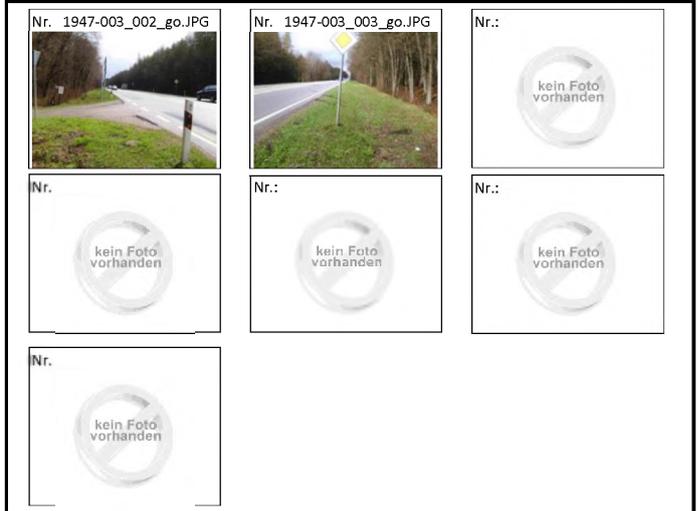
Nr.: 1947-003\_001\_go.JPG

Totfundstelle ohne kreuzendes Gewässer. Möglicherweise "Irrläufer" von 1947-004-go (ungeeignet, 850m entfernt). Ist das Tier auf und dann entlang der Kreisstraße gewechselt?
