Einschätzung von Durchlass-Bauwerken und Gefährdung des Fischotters

Aufnahme Nummer: 1947-007

Aufnahme-Datum: 21.04.2010

Gewässername: Hanshagener Bach
Lage: Hanshagen Mühle (NO)
Straße: k.A.
sonstige Straße
Todfunde: 0

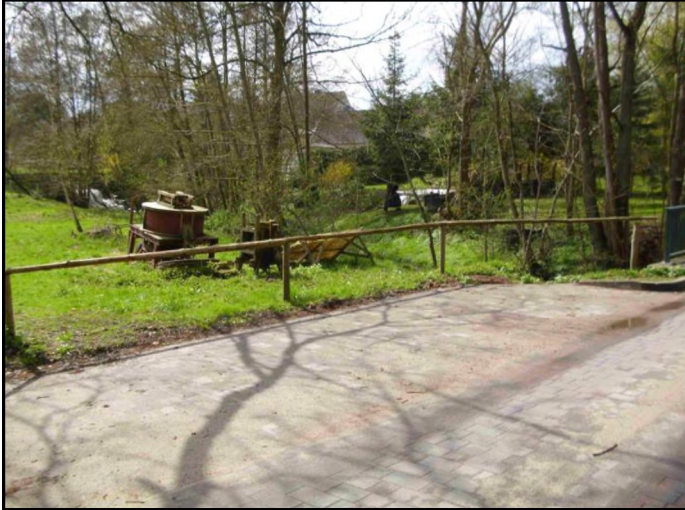
Nr.: 1947-007_001_go.JPG

Störfaktoren: Flutungsgefahr , Böschung ungünstig für wandernde Tiere (zum Gewässer steiler und tiefer als Böschung zur Straße).

Turbulenzen oder Turbulenzgefahr nach Regen usw. , alte Wassermühle hindert Fische wie Otter

Bedeutung im Habitatverbund: sehr hoch
Verkehrsdichte: gering
Brückenindex: 0,6
Durchlass-Tauglichkeit: ungeeignet

| Kastendurchlass/Maul beids. Berme | <input checked="" type="checkbox"/> | Verrohrung öffnen | <input type="checkbox"/> |
| | | Komplexmaßnahmen notwendig | <input checked="" type="checkbox"/> |
