Einschätzung von Durchlass-Bauwerken und Gefährdung des Fischotters

Aufnahme Nummer: 1947-008 Aufnahme-Datum: 21.04.2010

Gewässername: Hanshagener Bach
Lage: Hanshagen Mühle (NO)
Straße: k.A.
sonstige Straße
Todfunde: 0

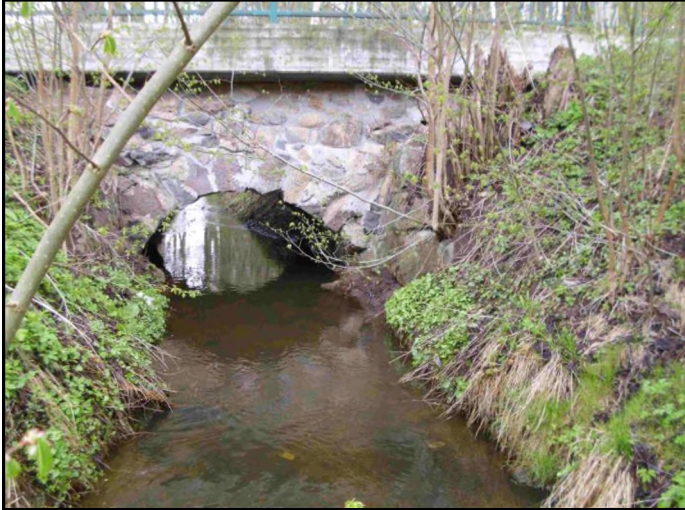
Nr.: 1947-008_001_go.JPG

Störfaktoren: Flutungsgefahr , Böschung ungünstig für wandernde Tiere (zum Gewässer steiler und tiefer als Böschung zur Straße).

Turbulenzen oder Turbulenzengefahr nach Regen usw. , alte Wassermühle hindert Fische wie Otter

Bedeutung im Habitatverbund: sehr hoch
Verkehrsdichte: gering
Brückenindex: 0,273
Durchlass-Tauglichkeit: ungeeignet

Trennung Wehr Durchlass	<input type="checkbox"/>	keine notwendig	<input checked="" type="checkbox"/>
Installation oberhalb Wehr	<input type="checkbox"/>	Markierstruktur Steinsch	<input type="checkbox"/>
Installation unterhalb Wehr	<input type="checkbox"/>	Markierstruktur Ufersubstrat	<input type="checkbox"/>
Entfernung Rechen	<input type="checkbox"/>	Markierstruktur Laufbohle fest	<input type="checkbox"/>
Entfernung sonstige Hindernisse	<input type="checkbox"/>	Markierstruktur Laufbohle schwimmend	<input type="checkbox"/>
Kastendurchlass/Maul eins. Berme	<input type="checkbox"/>	Markierstruktur Podest	<input type="checkbox"/>
Kastendurchlass/Maul beids. Berme	<input checked="" type="checkbox"/>	Verrohrung öffnen	<input type="checkbox"/>
Markierstruktur einseitig	<input type="checkbox"/>	Leit-/Schutzzäune notwendig	<input type="checkbox"/>
Markierstruktur beidseitig	<input type="checkbox"/>	Leitstrukturen/ -senken einrichten	<input type="checkbox"/>

Geschwindigkeitsbegrenzung	<input type="checkbox"/>	Bermen an Ufer anbinden	<input type="checkbox"/>
Trockenröhre einbringen	<input type="checkbox"/>	Wiesenzufahrten verlegen	<input type="checkbox"/>
		Komplexmaßnahmen notwendig	<input checked="" type="checkbox"/>
