# Einschätzung von Durchlass-Bauwerken und Gefährdung des Fischotters

Aufnahme Nummer: 1947-011 Aufnahme-Datum: 21.04.2010

Gewässername: Hanshagener Bach  
Lage: Kemnitzerhagen nw  
Straße: k.A.  
sonstige Straße  
Todfunde: 0

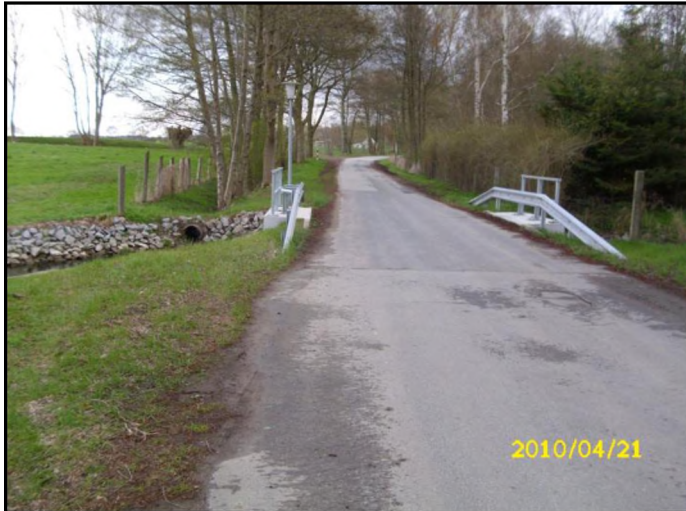
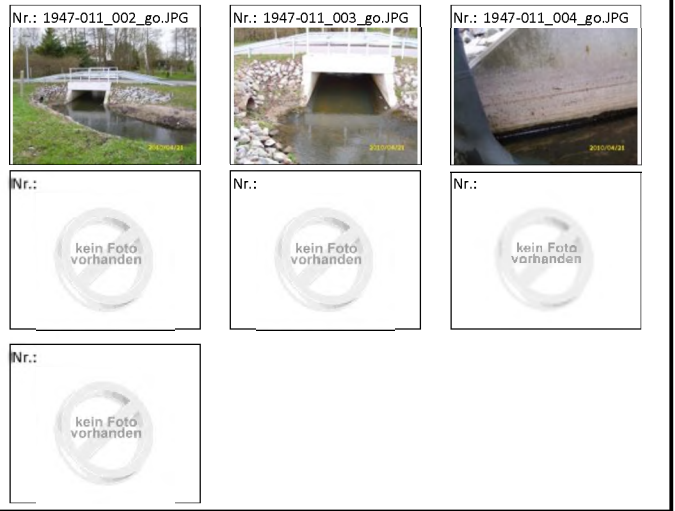
Nr.: 1947-011\_001\_go.JPG

Störfaktoren: Flutungsgefahr , Böschung ungünstig für wandernde Tiere (zum Gewässer steiler und tiefer als Böschung zur Straße).

Knick im Gewässerverlauf. Gefahr, dass Otter den kürzesten Weg wählen , Turbulenzen oder Turbulenzengefahr nach Regen usw.

sonstige Störfaktoren: Uferlinie verengt oder wird vom Bauwerk unterbrochen

Bedeutung im Habitatverbund: sehr hoch  
Verkehrsdichte: gering  
Brückenindex: 0,32  
Durchlass-Tauglichkeit: ungeeignet

WRRL, in 2008 gebaut, aber nicht durchgängig.
