Einschätzung von Durchlass-Bauwerken und Gefährdung des Fischotters

Aufnahme Nummer: 1947-012 Aufnahme-Datum: 21.04.2010

Gewässername: Hanshagener Bach
Lage: Kemnitzerhagen mittig
Straße: k.A.
sonstige Straße
Todfunde: 0

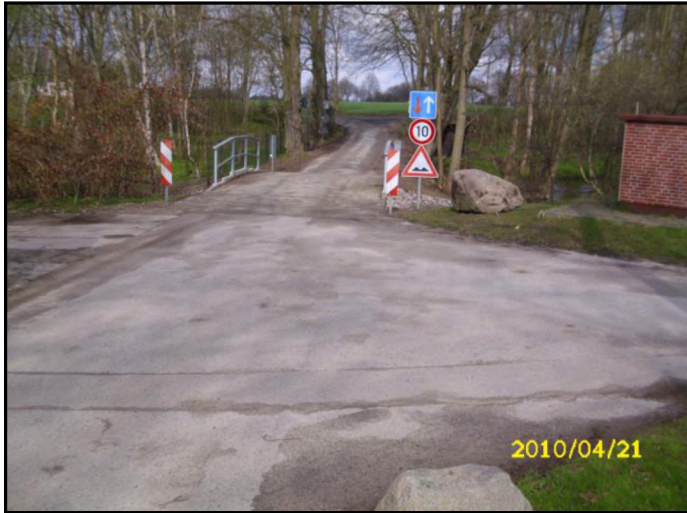
Nr.: 1947-012_001_go.JPG

Bedeutung im Habitatverbund: sehr hoch
Verkehrsdichte: gering
Brückenindex: 0,733
Durchlass-Tauglichkeit: ungeeignet

| Kastendurchlass/Maul beids. Berme | <input checked="" type="checkbox"/> | Verrohrung öffnen | <input type="checkbox"/> |
| Geschwindigkeitsbegrenzung | <input checked="" type="checkbox"/> | Bermen an Ufer anbinden | <input type="checkbox"/> |
