Einschätzung von Durchlass-Bauwerken und Gefährdung des Fischotters

Aufnahme Nummer: 1947-013

Aufnahme-Datum: 21.04.2010

Gewässername: k.A.
Lage: NNO Hanshagen im Wald
Straße: K 20
Kreisstraße
Todfunde: 0

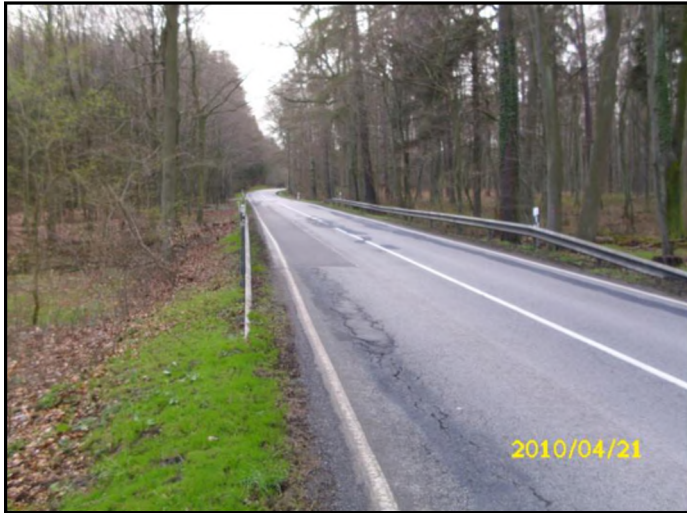
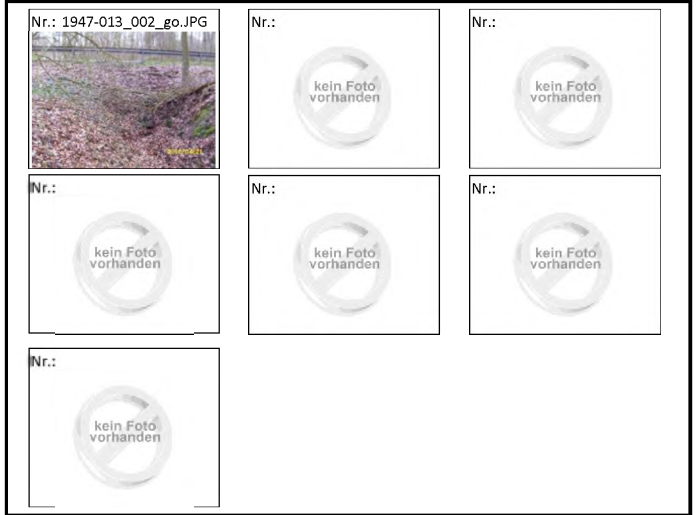
Nr.: 1947-013_001_go.JPG

sonstige Störfaktoren: Durchlass im Laufe der Zeit mit Erde "geflutet"

Durchlass vollständig geflutet?

Bedeutung im Habitatverbund: gering
Verkehrsdichte: mittel
Brückenindex: 0
Durchlass-Tauglichkeit: ungeeignet

Geschwindigkeitsbegrenzung	<input type="checkbox"/>	Bermen an Ufer anbinden	<input type="checkbox"/>
Trockenröhre einbringen	<input checked="" type="checkbox"/>	Wiesenzufahrten verlegen	<input type="checkbox"/>
		Komplexmaßnahmen notwendig	<input type="checkbox"/>
