Einschätzung von Durchlass-Bauwerken und Gefährdung des Fischotters

Aufnahme Nummer: 1947-014

Aufnahme-Datum: 21.04.2010

Gewässername: k.A.
Lage: Gladrow Wald
Straße: B 109
Bundesstraße
Todfunde: 0

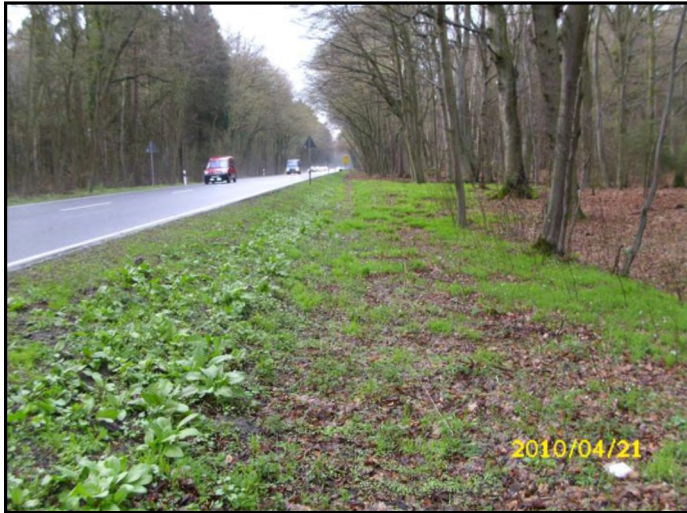
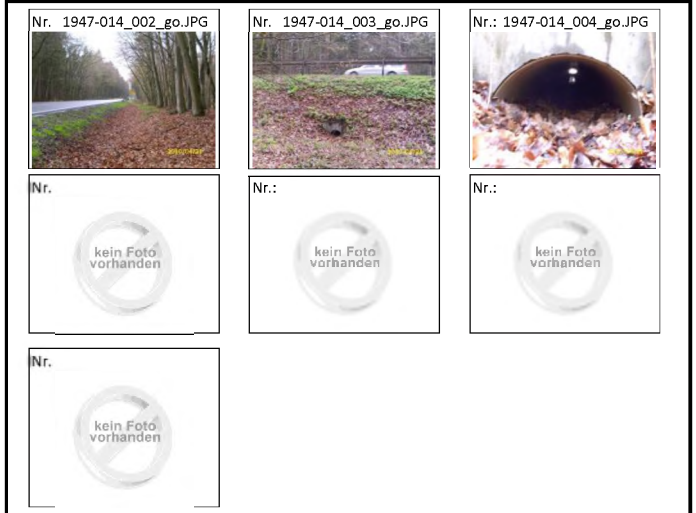
Nr.: 1947-014_001_go.JPG

Störfaktoren: Ungünstiges 'Länge zu Durchmesser'-Verhältnis , zugesandet

Straßengraben offen mit Gewässer verbunden (in 1 oder mehr Richtungen). Gefahr, dass Otter diese Rinnen hochwandern und dann am Ende auf die Straße laufen.

Bedeutung im Habitatverbund: gering
Verkehrsdichte: hoch
Brückenindex: 0,008
Durchlass-Tauglichkeit: ungeeignet

Geschwindigkeitsbegrenzung	<input type="checkbox"/>	Bermen an Ufer anbinden	<input type="checkbox"/>
Trockenröhre einbringen	<input checked="" type="checkbox"/>	Wiesenzufahrten verlegen	<input type="checkbox"/>
		Komplexmaßnahmen notwendig	<input type="checkbox"/>
