Einschätzung von Durchlass-Bauwerken und Gefährdung des Fischotters

Aufnahme Nummer: 1947-018

Aufnahme-Datum: 26.04.2010

Gewässername: Brandmühlengraben
Lage: Nördl Schlagtow
Straße: k.A.
sonstige Straße
Todfunde: 0

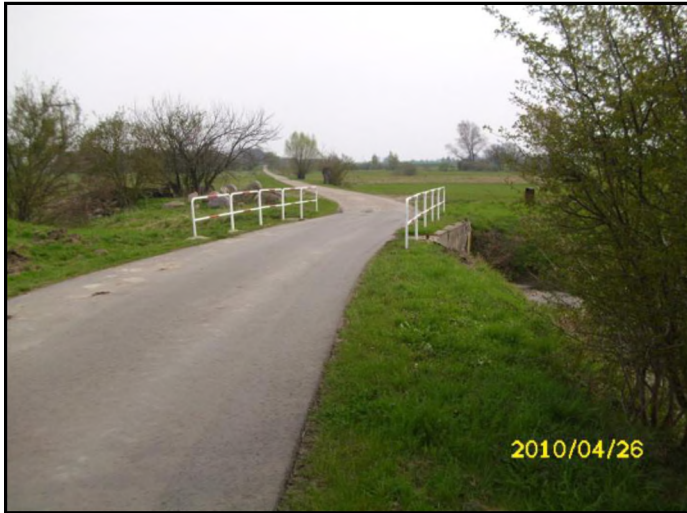
Nr.: 1947-018_001_go.JPG

Störfaktoren: Flutungsgefahr , Straßengraben offen mit Gewässer verbunden (in 1 oder mehr Richtungen). Gefahr, dass Otter diese Rinnen hochwandern und dann am Ende auf die Straße laufen.

Böschung ungünstig für wandernde Tiere (zum Gewässer steiler und tiefer als Böschung zur Straße). , Ungünstiges 'Länge zu Durchmesser'-Verhältnis , Turbulenzen oder Turbulenzengefahr nach Regen usw.

Bedeutung im Habitatverbund: sehr hoch
Verkehrsdichte: gering
Brückenindex: 0,04
Durchlass-Tauglichkeit: ungeeignet

Geschwindigkeitsbegrenzung	<input type="checkbox"/>	Bermen an Ufer anbinden	<input type="checkbox"/>
Trockenröhre einbringen	<input checked="" type="checkbox"/>	Wiesenzufahrten verlegen	<input type="checkbox"/>
		Komplexmaßnahmen notwendig	<input type="checkbox"/>
