Einschätzung von Durchlass-Bauwerken und Gefährdung des Fischotters

Aufnahme Nummer: 1947-019

Aufnahme-Datum: 27.04.2010

Gewässername: k.A.
Lage: Lühmansdorfwest
Straße: B 111
Bundesstraße
Totfunde: 0

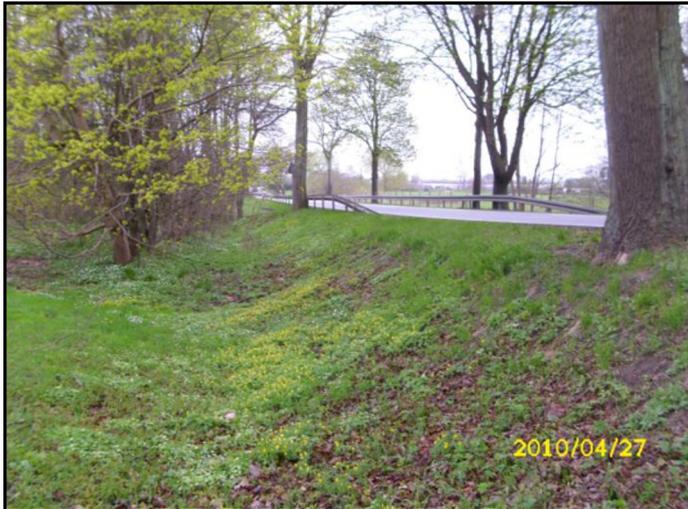
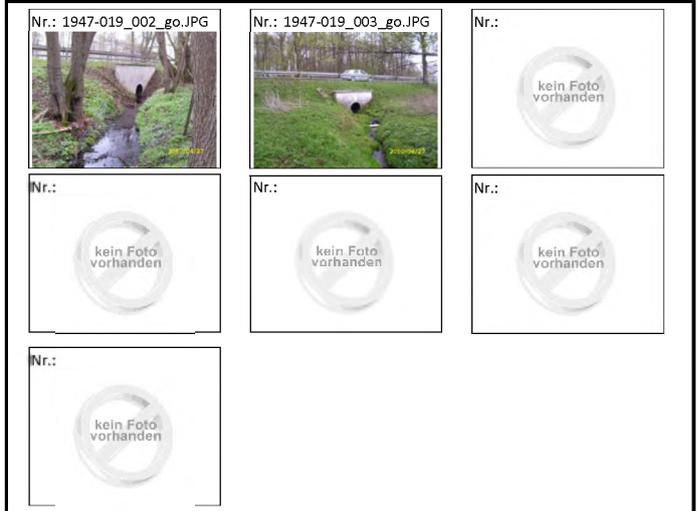
Nr.: 1947-019_001_go.JPG

Störfaktoren: Ungünstiges 'Länge zu Durchmesser'-Verhältnis , Knick im Gewässerverlauf. Gefahr, dass Otter den kürzesten Weg wählen , Zaun über Graben

Straßengraben offen mit Gewässer verbunden (in 1 oder mehr Richtungen). Gefahr, dass Otter diese Rinnen hochwandern und dann am Ende auf die Straße laufen.

Bedeutung im Habitatverbund: gering
Verkehrsdichte: hoch
Brückenindex: 0,048
Durchlass-Tauglichkeit: bedingt geeignet

Geschwindigkeitsbegrenzung	<input type="checkbox"/>	Bermen an Ufer anbinden	<input type="checkbox"/>
Trockenröhre einbringen	<input checked="" type="checkbox"/>	Wiesenzufahrten verlegen	<input type="checkbox"/>
		Komplexmaßnahmen notwendig	<input type="checkbox"/>
