# Einschätzung von Durchlass-Bauwerken und Gefährdung des Fischotters

Aufnahme Nummer: 1947-020

Aufnahme-Datum: 27.04.2010

Gewässername: k.A.  
Lage: Lühmansdorf mitte  
Straße: B 111  
Bundesstraße  
Totfunde: 0

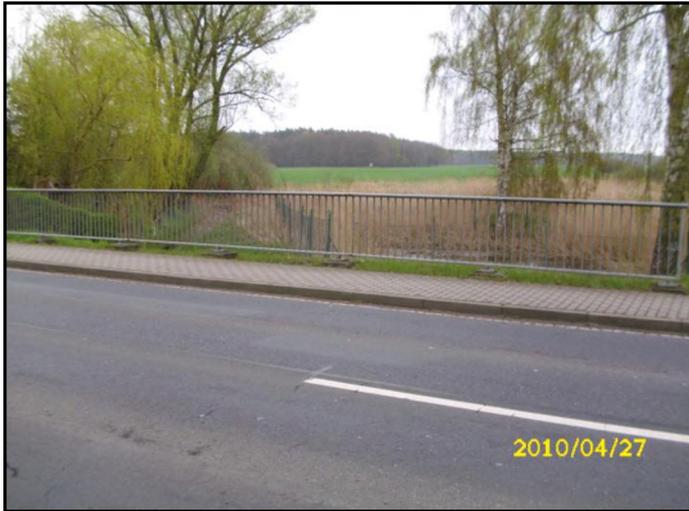
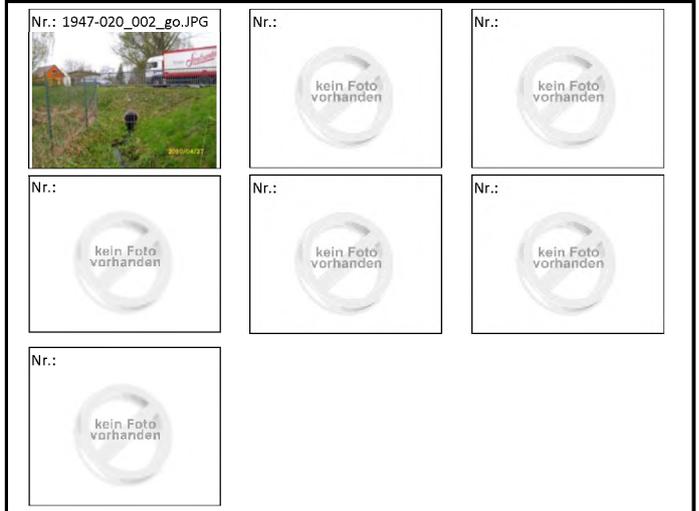
Nr.: 1947-020\_001\_go.JPG

Störfaktoren: Verrohrt , Ungünstiges 'Länge zu Durchmesser'-Verhältnis , Knick im Gewässerverlauf. Gefahr, dass Otter den kürzesten Weg wählen , Knick im Rohr

Bedeutung im Habitatverbund: mittel  
Verkehrsdichte: hoch  
Brückenindex: 0  
Durchlass-Tauglichkeit: ungeeignet

**Priorität Festlegung: sehr hoch**
