# Einschätzung von Durchlass-Bauwerken und Gefährdung des Fischotters

Aufnahme Nummer: 1947-021

Aufnahme-Datum: 27.04.2010

Gewässername: k.A.  
Lage: Jagdkrug  
Straße: k.A.  
sonstige Straße  
Todfunde: 0

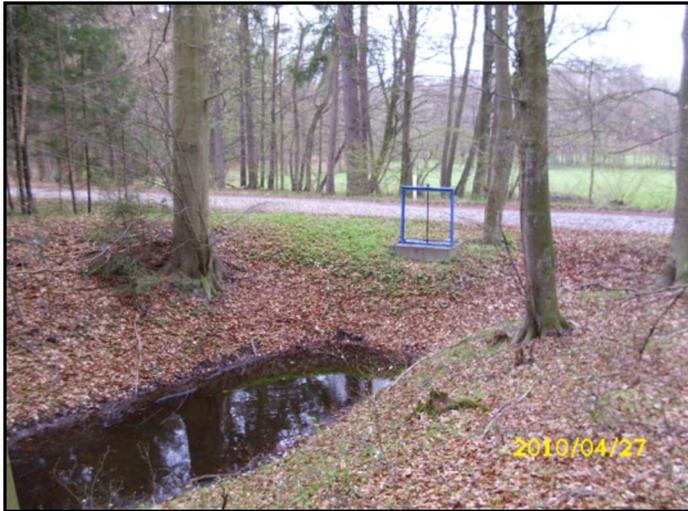
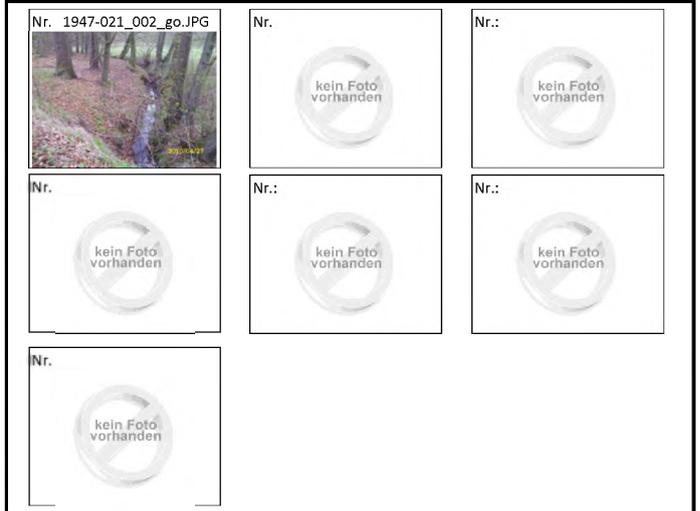
Nr.: 1947-021\_001\_go.JPG

Brückentyp: Rohrdurchlass

Bedeutung im Habitatverbund: sehr hoch  
Verkehrsdichte: gering  
Brückenindex: 0  
Durchlass-Tauglichkeit: ungeeignet

Trennung Wehr Durchlass	<input type="checkbox"/>	keine notwendig	<input checked="" type="checkbox"/>
Installation oberhalb Wehr	<input type="checkbox"/>	Markierstruktur Steinsch	<input type="checkbox"/>
Installation unterhalb Wehr	<input type="checkbox"/>	Markierstruktur Ufersubstrat	<input type="checkbox"/>
Entfernung Rechen	<input type="checkbox"/>	Markierstruktur Laufbohle fest	<input type="checkbox"/>
Entfernung sonstige Hindernisse	<input type="checkbox"/>	Markierstruktur Laufbohle schwimmend	<input type="checkbox"/>
Kastendurchlass/Maul eins. Berme	<input checked="" type="checkbox"/>	Markierstruktur Podest	<input type="checkbox"/>
Kastendurchlass/Maul beids. Berme	<input type="checkbox"/>	Verrohrung öffnen	<input type="checkbox"/>
Markierstruktur einseitig	<input type="checkbox"/>	Leit-/Schutzzäune notwendig	<input type="checkbox"/>
Markierstruktur beidseitig	<input type="checkbox"/>	Leitstrukturen/ -senken einrichten	<input type="checkbox"/>
