Einschätzung von Durchlass-Bauwerken und Gefährdung des Fischotters

Aufnahme Nummer: 1947-022 Aufnahme-Datum: 27.04.2010

Gewässername: k.A.
Lage: Jagdkrug 2
Straße: k.A.
sonstige Straße
Totfunde: 0

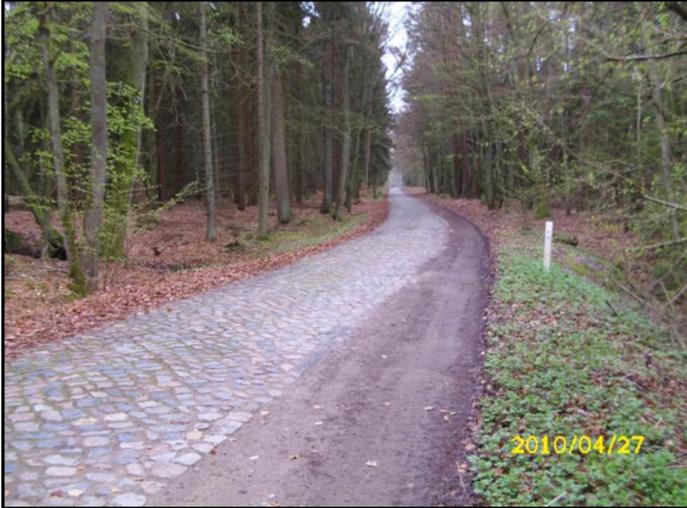
Nr.: 1947-022_001_go.JPG

Störfaktoren: Ungünstiges 'Länge zu Durchmesser'-Verhältnis , Bermen fehlen

Brückentyp: Rohrdurchlass Durchlaß Durchmesser: k.A.
Lichte Breite [m]: 0,9
Lichte Höhe [m]: 0,7 Brückenlänge [m]: 9
Bermen-Anzahl: keine
Bermenform: keine
keine
Bermen-Neigung: keine Bermen-Breite [m]: keine
keine
Bermen-Verfügbar: keine
keine

Bedeutung im Habitatverbund: sehr hoch
Verkehrsdichte: gering
Brückenindex: 0,07
Durchlass-Tauglichkeit: bedingt geeignet

Trennung Wehr Durchlass	<input type="checkbox"/>	keine notwendig	<input type="checkbox"/>
Installation oberhalb Wehr	<input type="checkbox"/>	Markierstruktur Steinsch	<input type="checkbox"/>
Installation unterhalb Wehr	<input type="checkbox"/>	Markierstruktur Ufersubstrat	<input type="checkbox"/>
Entfernung Rechen	<input type="checkbox"/>	Markierstruktur Laufbohle fest	<input type="checkbox"/>
Entfernung sonstige Hindernisse	<input type="checkbox"/>	Markierstruktur Laufbohle schwimmend	<input type="checkbox"/>
Kastendurchlass/Maul eins. Berme	<input type="checkbox"/>	Markierstruktur Podest	<input type="checkbox"/>
Kastendurchlass/Maul beids. Berme	<input checked="" type="checkbox"/>	Verrohrung öffnen	<input type="checkbox"/>
Markierstruktur einseitig	<input type="checkbox"/>	Leit-/Schutzzäune notwendig	<input type="checkbox"/>
Markierstruktur beidseitig	<input checked="" type="checkbox"/>	Leitstrukturen/ -senken einrichten	<input type="checkbox"/>
