Einschätzung von Durchlass-Bauwerken und Gefährdung des Fischotters

Aufnahme Nummer: 1947-023

Aufnahme-Datum: 27.04.2010

Gewässername: Ziese
Lage: südDurchlass Pritzwald
Straße: K 19
Kreisstraße
Todfunde: 0

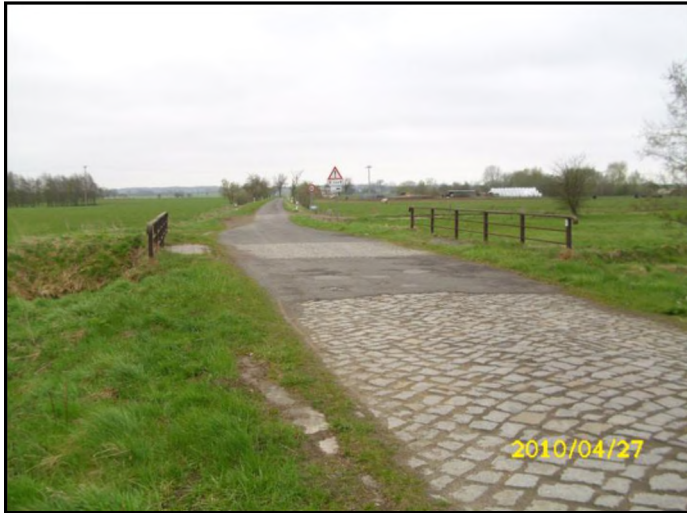
Nr.: 1947-023_001_go.JPG

sonstige Störfaktoren: Stauanlage ca. 30 m vor Querung, hohe fließgeschwindigkeit unter Brücke bei größere Wassermengen, Uferlinie unterbrochen

Bermen-Verfügbar: fast ständig überflutet
fast ständig überflutet

Bedeutung im Habitatverbund: sehr hoch
Verkehrsdichte: gering
Brückenindex: 0,531
Durchlass-Tauglichkeit: bedingt geeignet
