Einschätzung von Durchlass-Bauwerken und Gefährdung des Fischotters

Aufnahme Nummer: 1947-026

Aufnahme-Datum: 27.04.2010

Gewässername: k.A.
Lage: nördl Kühlenhagen
Straße: L 26
Landesstraße
Totfunde: 0

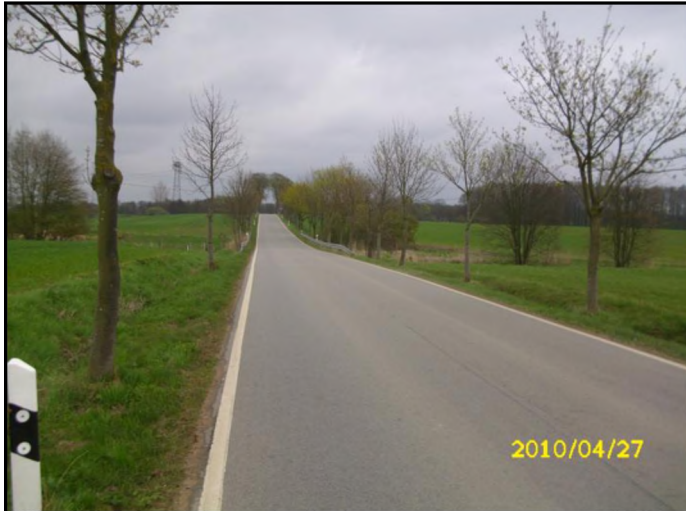
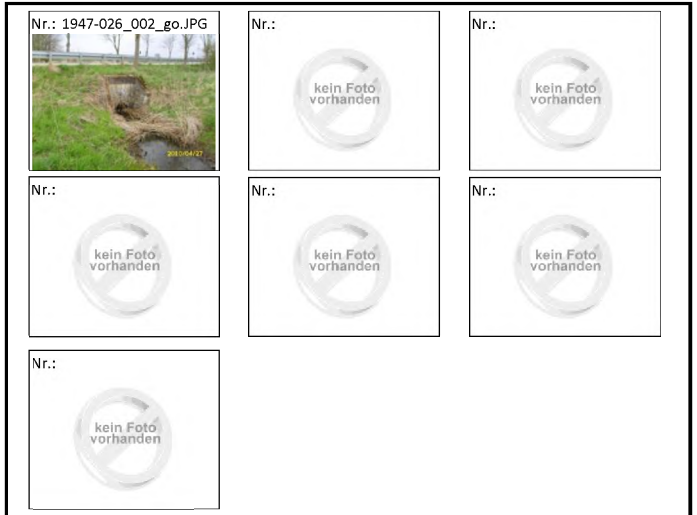
Nr.: 1947-026_001_go.JPG

Störfaktoren: Flutungsgefahr , Straßengraben offen mit Gewässer verbunden (in 1 oder mehr Richtungen). Gefahr, dass Otter diese Rinnen hochwandern und dann am Ende auf die Straße laufen.

Ungünstiges 'Länge zu Durchmesser'-Verhältnis , Turbulenzen oder Turbulenzgefahr nach Regen usw.

Brückentyp: Rohrdurchlass
Durchlaß Durchmesser: k.A.
Lichte Breite [m]: 1
Lichte Höhe [m]: 0,7
Brückenlänge [m]: 12
Bermen-Anzahl: keine
Bermenform: keine
Bermen-Neigung: keine
Bermen-Breite [m]: keine
keine
Bermen-Verfügbar: keine
keine

Bedeutung im Habitatverbund: sehr hoch
Verkehrsdichte: mittel
Brückenindex: 0,058
Durchlass-Tauglichkeit: ungeeignet

Geschwindigkeitsbegrenzung	<input type="checkbox"/>	Bermen an Ufer anbinden	<input type="checkbox"/>
Trockenröhre einbringen	<input checked="" type="checkbox"/>	Wiesenzufahrten verlegen	<input type="checkbox"/>
		Komplexmaßnahmen notwendig	<input type="checkbox"/>
