# Einschätzung von Durchlass-Bauwerken und Gefährdung des Fischotters

Aufnahme Nummer: 1947-028 Aufnahme-Datum: 27.04.2010

Gewässername: k.A.  
Lage: östl rappenhagen  
Straße: L 26  
Landesstraße  
Totfunde: 0

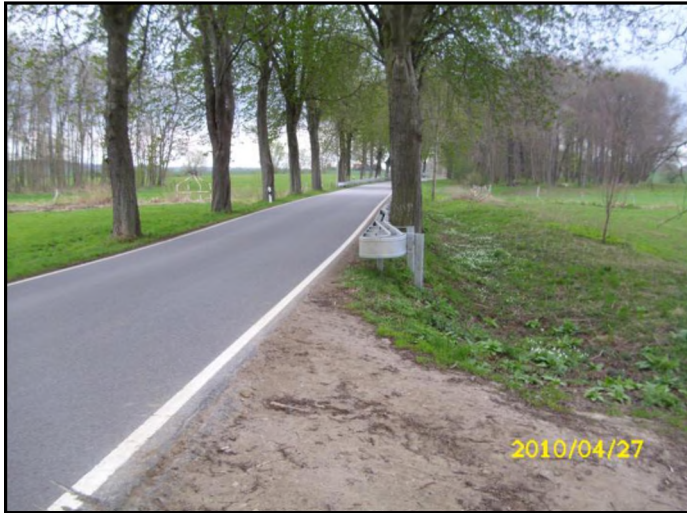
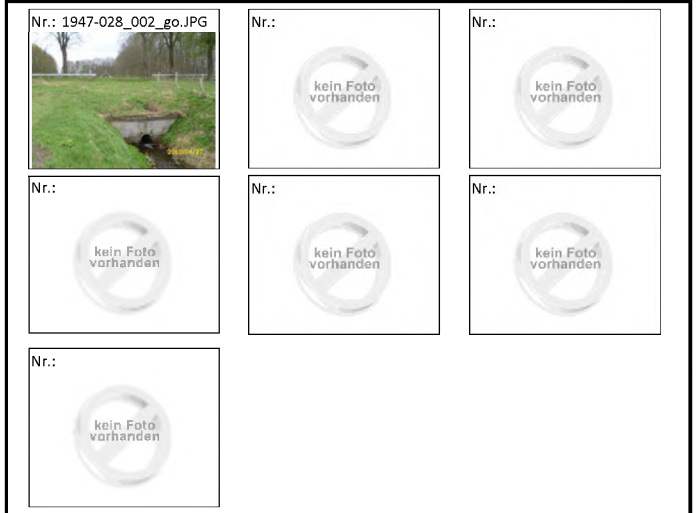
Nr.: 1947-028\_001\_go.JPG

Verrohrt , Zufahrt Wiese/Feld, der Otter aus dem Wasser und damit auf die Böschung und dichter an die Straße führt.

Bedeutung im Habitatverbund: mittel  
Verkehrsdichte: mittel  
Brückenindex: 0  
Durchlass-Tauglichkeit: ungeeignet

Geschwindigkeitsbegrenzung	<input type="checkbox"/>	Bermen an Ufer anbinden	<input type="checkbox"/>
Trockenröhre einbringen	<input checked="" type="checkbox"/>	Wiesenzufahrten verlegen	<input type="checkbox"/>
		Komplexmaßnahmen notwendig	<input type="checkbox"/>
