Einschätzung von Durchlass-Bauwerken und Gefährdung des Fischotters

Aufnahme Nummer: 1947-029

Aufnahme-Datum: 27.04.2010

Gewässername: k.A.
Lage: Rappenhagen
Straße: L 26
Landesstraße
Totfunde: 0

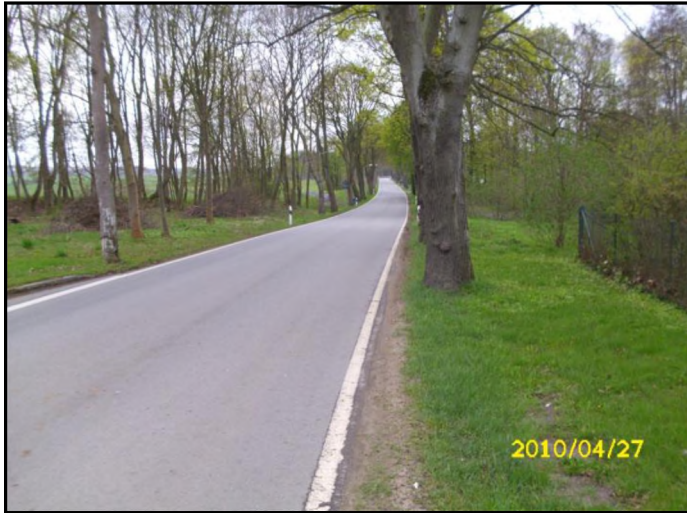
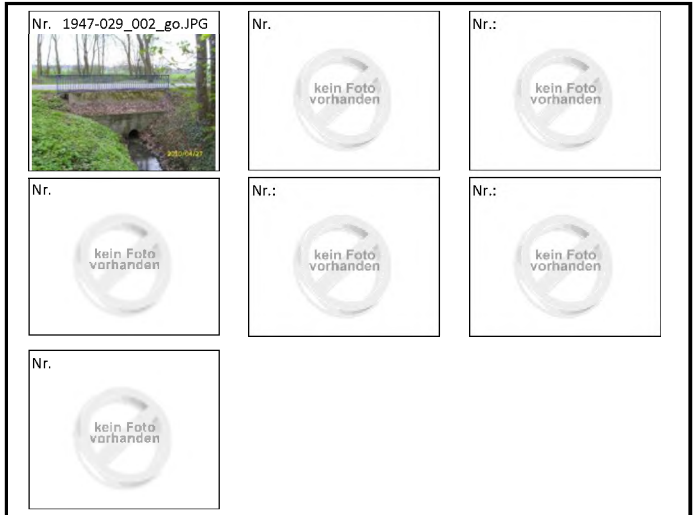
Nr.: 1947-029_001_go.JPG

Störfaktoren: Flutungsgefahr, Böschung ungünstig für wandernde Tiere (zum Gewässer steiler und tiefer als Böschung zur Straße).

Ungünstiges 'Länge zu Durchmesser'-Verhältnis, Knick im Gewässerverlauf. Gefahr, dass Otter den kürzesten Weg wählen

Bedeutung im Habitatverbund: mittel
Verkehrsdichte: mittel
Brückenindex: 0,017
Durchlass-Tauglichkeit: ungeeignet

Geschwindigkeitsbegrenzung	<input type="checkbox"/>	Bermen an Ufer anbinden	<input type="checkbox"/>
Trockenröhre einbringen	<input checked="" type="checkbox"/>	Wiesenzufahrten verlegen	<input type="checkbox"/>
		Komplexmaßnahmen notwendig	<input type="checkbox"/>
