# Einschätzung von Durchlass-Bauwerken und Gefährdung des Fischotters

Aufnahme Nummer: 1947-033

Aufnahme-Datum: 27.04.2010

Gewässername: k.A.  
Lage: so stilow  
Straße: k.A.  
Gleisanlage  
Todfunde: 0

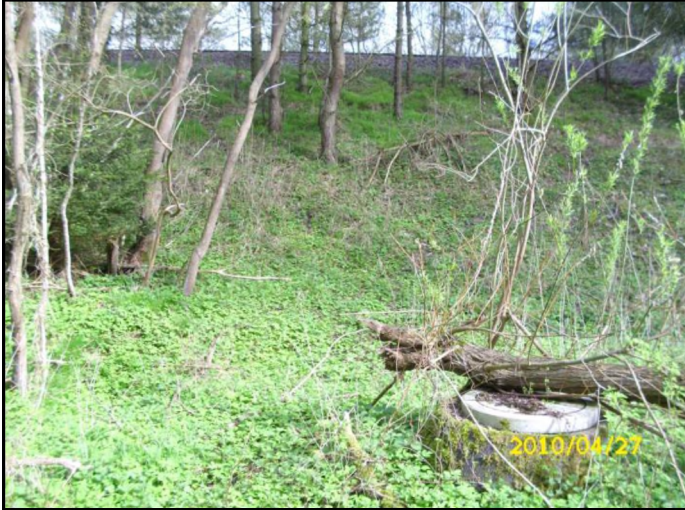
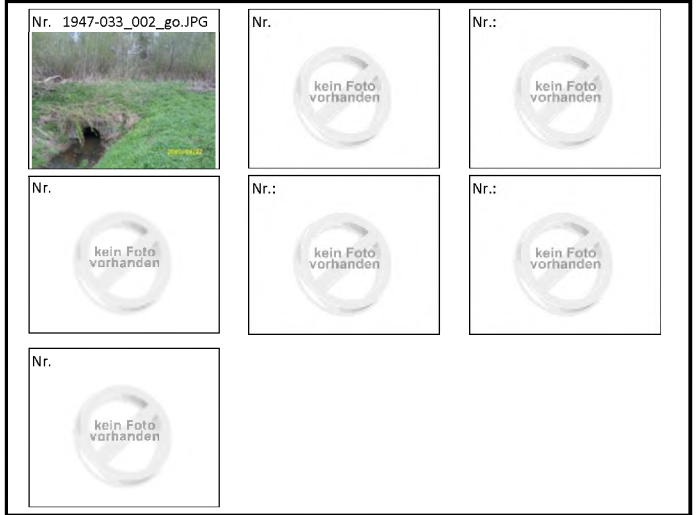
Nr.: 1947-033\_001\_go.JPG

Störfaktoren: Sohlschwelle , Verrohrt

Ungünstiges 'Länge zu Durchmesser'-Verhältnis

Brückentyp: Rohrdurchlass

Bedeutung im Habitatverbund: mittel  
Verkehrsdichte: gering  
Brückenindex: 0  
Durchlass-Tauglichkeit: ungeeignet

Geschwindigkeitsbegrenzung	<input type="checkbox"/>	Bermen an Ufer anbinden	<input type="checkbox"/>
Trockenröhre einbringen	<input checked="" type="checkbox"/>	Wiesenzufahrten verlegen	<input type="checkbox"/>
		Komplexmaßnahmen notwendig	<input type="checkbox"/>
