Einschätzung von Durchlass-Bauwerken und Gefährdung des Fischotters

Aufnahme Nummer: 1947-034

Aufnahme-Datum: 27.04.2010

Gewässername: Ziese
Lage: s stilow
Straße: k.A.
Gleisanlage
Todfunde: 0

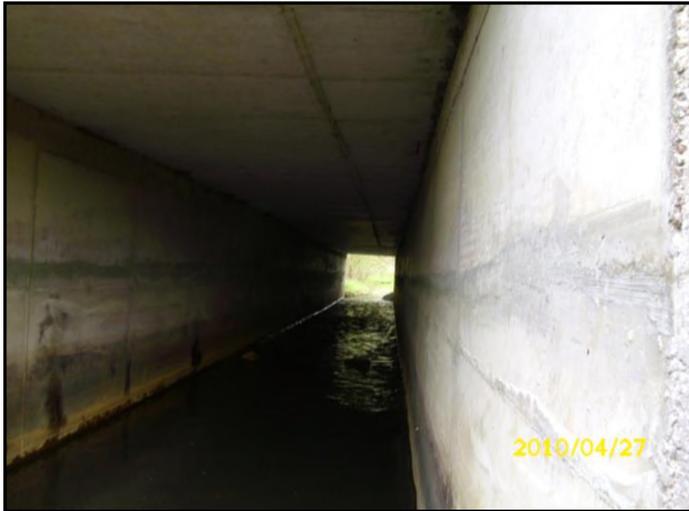
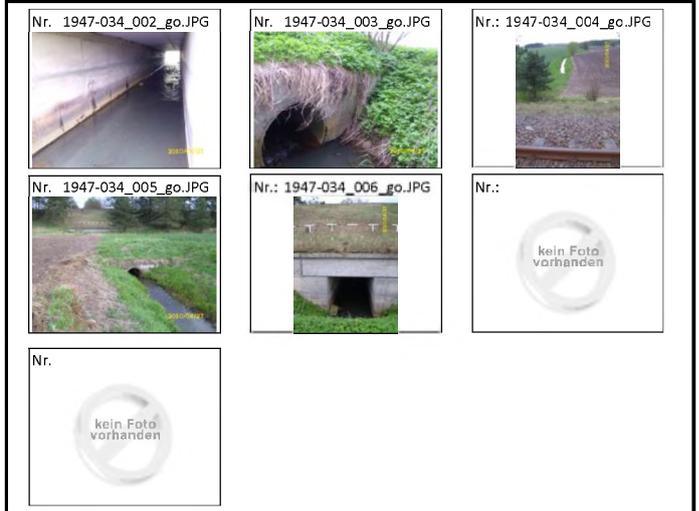
Nr.: 1947-034_001_go.JPG

Bedeutung im Habitatverbund: sehr hoch
Verkehrsdichte: gering
Brückenindex: 0,12
Durchlass-Tauglichkeit: ungeeignet

Bei größeren Wassermengen ist die Chance groß, dass die Tiere trotz des hohen und steilen Dammes überqueren. Hier bereits ausgeprägter Wildwechsel vorhanden.
