# Einschätzung von Durchlass-Bauwerken und Gefährdung des Fischotters

| Aufnahme Nummer: | 1947-035 | Aufnahme-Datum: | 02.06.2010 |

| Lage: | süDurchlass. Friedrichsh. |

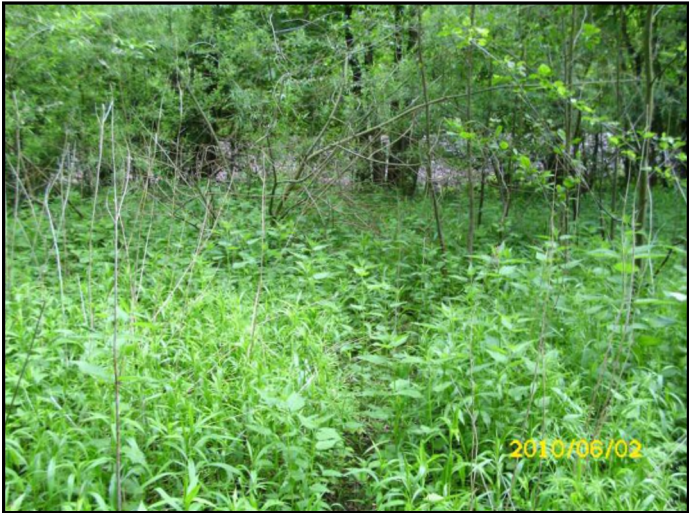
Nr.: 1947-035\_001\_go.JPG

| sonstige Störfaktoren: | Kein Gewässer mehr und keien Senke. Vorfluter fängt hier an auch mehrere Sölle |

Laut Karten Durchlass im Gelände auch 200m beidseitig, aber nicht gefunden.
