# Einschätzung von Durchlass-Bauwerken und Gefährdung des Fischotters

Aufnahme Nummer: 1948-002 Aufnahme-Datum: 15.04.2010

Gewässername: Mühlenbach  
Lage: Hohendorf  
Straße: L 26  
Landesstraße  
Totfunde: 0

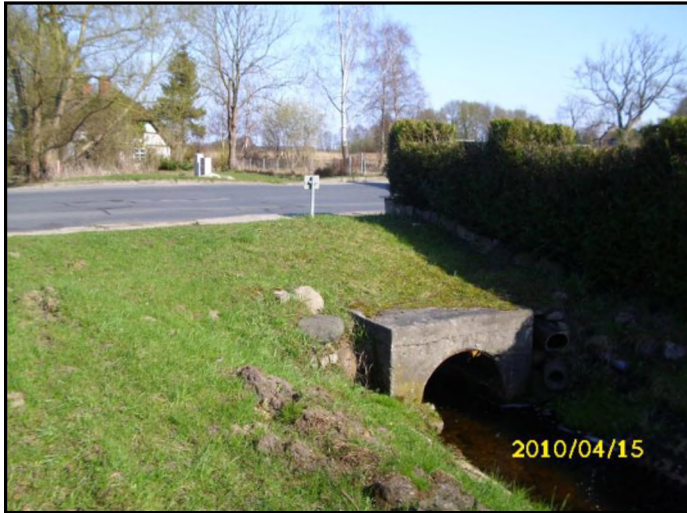
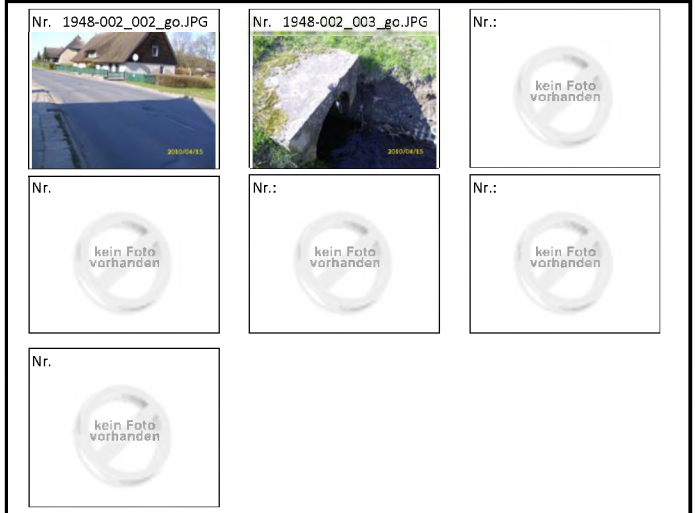
Nr.: 1948-002\_001\_go.JPG

Störfaktoren: Flutungsgefahr, Böschung ungünstig für wandernde Tiere (zum Gewässer steiler und tiefer als Böschung zur Straße).

Ungünstiges 'Länge zu Durchmesser'-Verhältnis

Brückentyp: Rohrdurchlass Durchlaß Durchmesser: k.A.  
Lichte Breite [m]: 1  
Lichte Höhe [m]: 0,8 Brückenlänge [m]: 17  
Bermen-Anzahl: keine  
Bermenform: keine  
Bermen-Neigung: keine Bermen-Breite [m]: keine  
keine keine  
Bermen-Verfügbar: keine

Lage zu Siedlungen: k.A.  
Kombinierte Brücken: Kombi\_Brücke  
Gewässerverbund: lineares Gew. ohne bed. Nebengew., beidseitig  
mehrere Gewässersysteme  
Passagemöglichkeit für: nur Fische  
Bottleneck:   
Fähengebiet:

Bedeutung im Habitatverbund: sehr hoch  
Verkehrsdichte: mittel  
Brückenindex: 0,047  
Durchlass-Tauglichkeit: ungeeignet

Trennung Wehr Durchlass	<input type="checkbox"/>	keine notwendig	<input checked="" type="checkbox"/>
Installation oberhalb Wehr	<input type="checkbox"/>	Markierstruktur Steinsch	<input type="checkbox"/>
Installation unterhalb Wehr	<input type="checkbox"/>	Markierstruktur Ufersubstrat	<input type="checkbox"/>
Entfernung Rechen	<input type="checkbox"/>	Markierstruktur Laufbohle fest	<input type="checkbox"/>
Entfernung sonstige Hindernisse	<input type="checkbox"/>	Markierstruktur Laufbohle schwimmend	<input type="checkbox"/>
Kastendurchlass/Maul eins. Berme	<input checked="" type="checkbox"/>	Markierstruktur Podest	<input type="checkbox"/>
Kastendurchlass/Maul beids. Berme	<input type="checkbox"/>	Verrohrung öffnen	<input type="checkbox"/>
Markierstruktur einseitig	<input type="checkbox"/>	Leit-/Schutzzäune notwendig	<input type="checkbox"/>
Markierstruktur beidseitig	<input type="checkbox"/>	Leitstrukturen/ -senken einrichten	<input type="checkbox"/>
