Einschätzung von Durchlass-Bauwerken und Gefährdung des Fischotters

Aufnahme Nummer: 1948-003 Aufnahme-Datum: 15.04.2010

Gewässername: Ziese
Lage: südDurchlass Wolgast
Straße: k.A.
Gleisanlage
Totfunde: 0

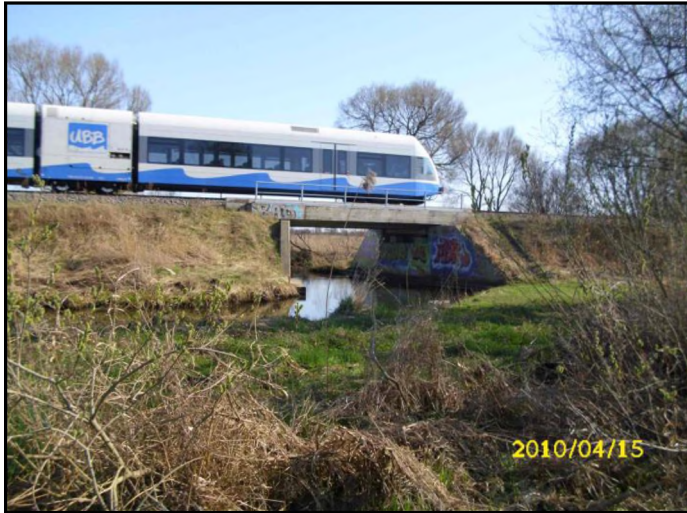
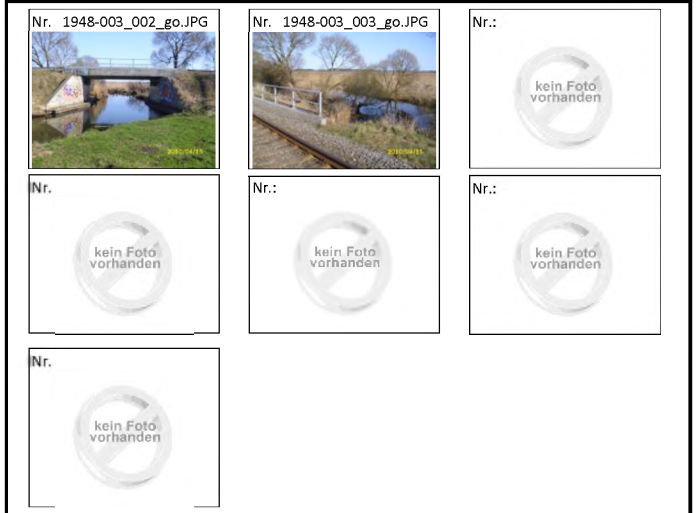
Nr.: 1948-003_001_go.JPG

sonstige Störfaktoren: Berme schmal nicht hochwassersicher

Bedeutung im Habitatverbund: sehr hoch
Verkehrsdichte: gering
Brückenindex: 2,75
Durchlass-Tauglichkeit: bedingt geeignet

Rechte Berme wird von Wildschweinen zum Wechseln benutzt.

Trennung Wehr Durchlass	<input type="checkbox"/>	keine notwendig	<input checked="" type="checkbox"/>
Installation oberhalb Wehr	<input type="checkbox"/>	Markierstruktur Steinsch	<input type="checkbox"/>
Installation unterhalb Wehr	<input type="checkbox"/>	Markierstruktur Ufersubstrat	<input type="checkbox"/>
Entfernung Rechen	<input type="checkbox"/>	Markierstruktur Laufbohle fest	<input type="checkbox"/>
Entfernung sonstige Hindernisse	<input type="checkbox"/>	Markierstruktur Laufbohle schwimmend	<input type="checkbox"/>
Kastendurchlass/Maul eins. Berme	<input type="checkbox"/>	Markierstruktur Podest	<input type="checkbox"/>
Kastendurchlass/Maul beids. Berme	<input checked="" type="checkbox"/>	Verrohrung öffnen	<input type="checkbox"/>
Markierstruktur einseitig	<input type="checkbox"/>	Leit-/Schutzzäune notwendig	<input type="checkbox"/>
Markierstruktur beidseitig	<input type="checkbox"/>	Leitstrukturen/ -senken einrichten	<input type="checkbox"/>
