Einschätzung von Durchlass-Bauwerken und Gefährdung des Fischotters

Aufnahme Nummer: 1948-006 Aufnahme-Datum: 15.04.2010

Gewässername: k.A.
Lage: k22westl Wolgast
Straße: K 22
Kreisstraße
Todfunde: 0

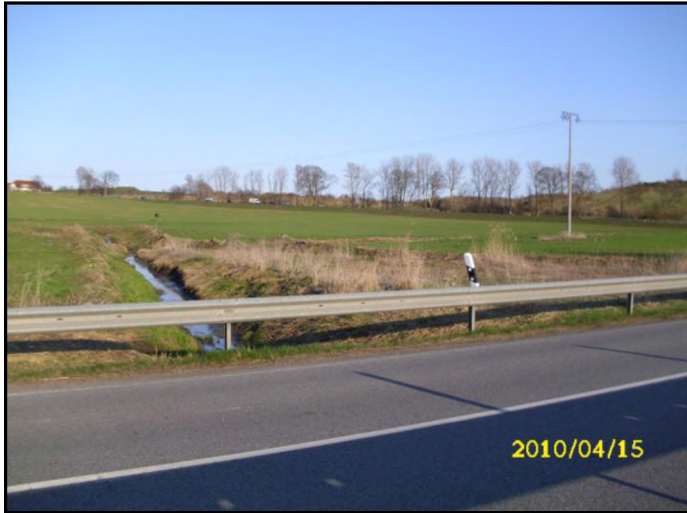
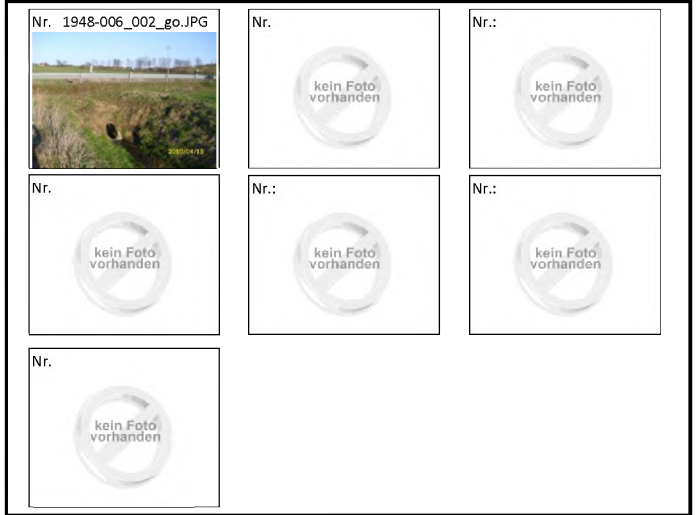
Nr.: 1948-006_001_go.JPG

Störfaktoren: Flutungsgefahr, Böschung ungünstig für wandernde Tiere (zum Gewässer steiler und tiefer als Böschung zur Straße).

Ungünstiges 'Länge zu Durchmesser'-Verhältnis

Bedeutung im Habitatverbund: sehr hoch
Verkehrsdichte: mittel
Brückenindex: 0,02
Durchlass-Tauglichkeit: ungeeignet

Geschwindigkeitsbegrenzung	<input type="checkbox"/>	Bermen an Ufer anbinden	<input type="checkbox"/>
Trockenröhre einbringen	<input checked="" type="checkbox"/>	Wiesenzufahrten verlegen	<input type="checkbox"/>
		Komplexmaßnahmen notwendig	<input type="checkbox"/>
