Einschätzung von Durchlass-Bauwerken und Gefährdung des Fischotters

Aufnahme Nummer: 1948-007 Aufnahme-Datum: 15.04.2010

Gewässername: k.A.
Lage: k22westl Wolgast
Straße: K 22
Kreisstraße
Todfunde: 0

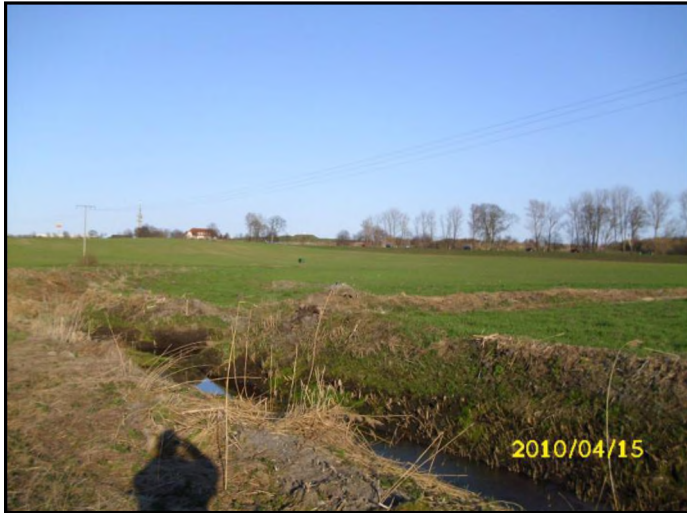
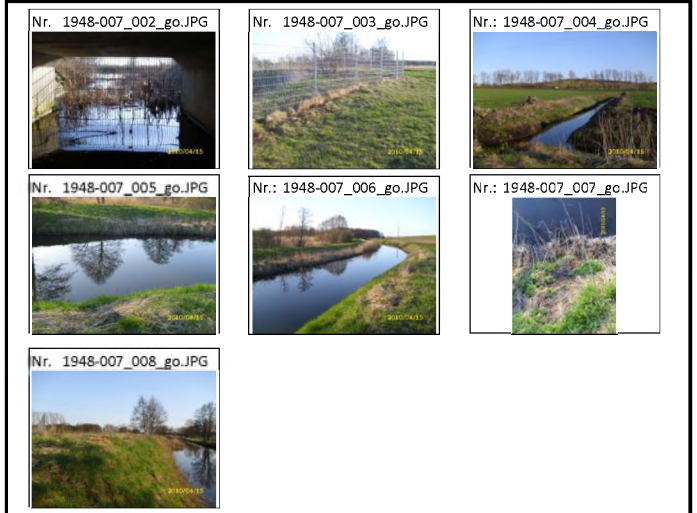
Nr.: 1948-007_001_go.JPG

Bedeutung im Habitatverbund: sehr hoch
Verkehrsdichte: mittel
Brückenindex: 0,273
Durchlass-Tauglichkeit: ungeeignet

Ist der Hauptwanderweg. Im Gr. oberhalb sehr viele Losungen m. Stichling u. Frosch. Typische Winternahrung in dieser Art grundwasserführen. Gr.. Eindeutig Teil des Otterlebensraumes "Ziese". Heute wie vor einigen Jahren Totfund innerhalb 500m (1948-005-go).
