# Einschätzung von Durchlass-Bauwerken und Gefährdung des Fischotters

Aufnahme Nummer: 1948-008

Aufnahme-Datum: 15.04.2010

Gewässername: k.A.  
Lage: Zieseberg nahe Wolgast  
Straße: B 111  
Bundesstraße  
Todfunde: 1

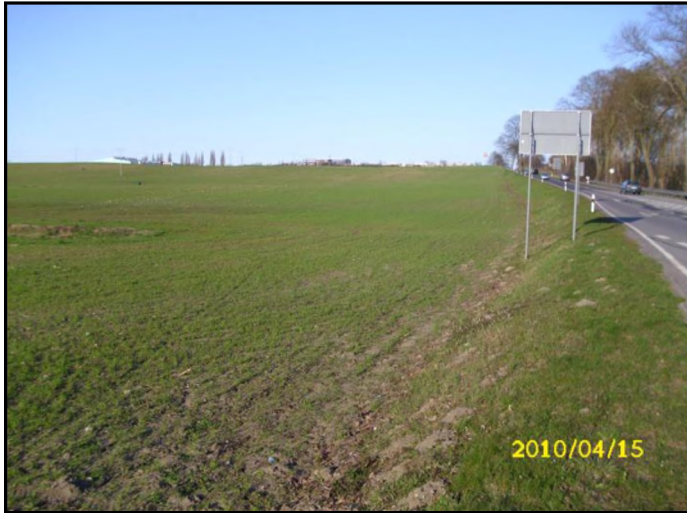
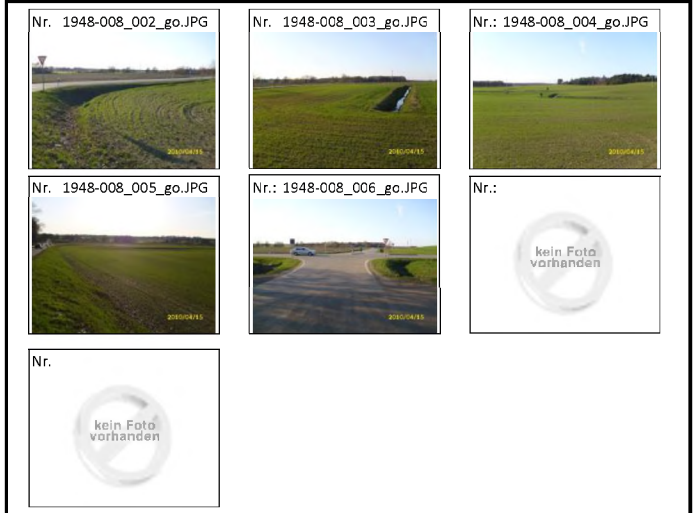
Nr.: 1948-008\_001\_go.JPG

sonstige Störfaktoren: Blind endender Graben in Acker und St

Totfundstelle ohne kreuzendes Gewässer. Möglicherweise von der Ziese in Vorfluter und dann über Feld oder in den Straßengraben gewechselt.
