# Einschätzung von Durchlass-Bauwerken und Gefährdung des Fischotters

Aufnahme Nummer: 1948-009 Aufnahme-Datum: 16.04.2010

Gewässername: Kl. Scheidegraben  
Lage: buddenhagen ost  
Straße: k.A.  
Gleisanlage  
Todfunde: 0

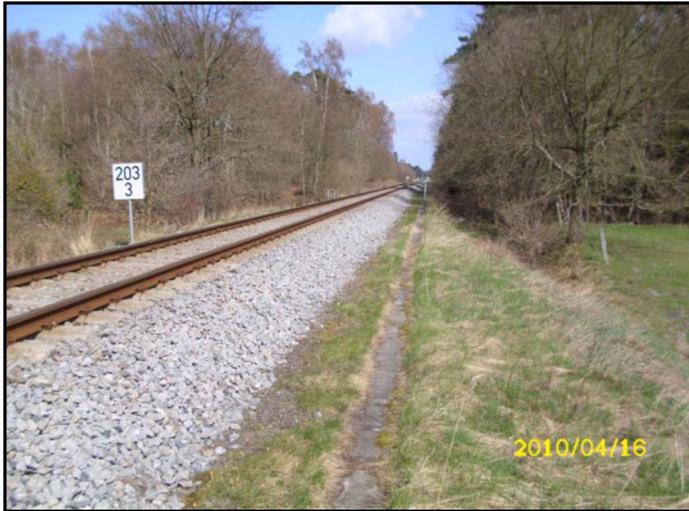
Nr.: 1948-009\_001\_go.JPG

Störfaktoren: Ungünstiges 'Länge zu Durchmesser'-Verhältnis

Durchlass vollständig geflutet?

Geschwindigkeitsbegrenzung	<input type="checkbox"/>	Bermen an Ufer anbinden	<input type="checkbox"/>
Trockenröhre einbringen	<input checked="" type="checkbox"/>	Wiesenzufahrten verlegen	<input type="checkbox"/>
		Komplexmaßnahmen notwendig	<input type="checkbox"/>
