Einschätzung von Durchlass-Bauwerken und Gefährdung des Fischotters

Aufnahme Nummer: 1948-010 Aufnahme-Datum: 16.04.2010

Gewässername: Mühlenbach
Lage: buddenhagen weit ost
Straße: k.A.
Gleisanlage
Todfunde: 0

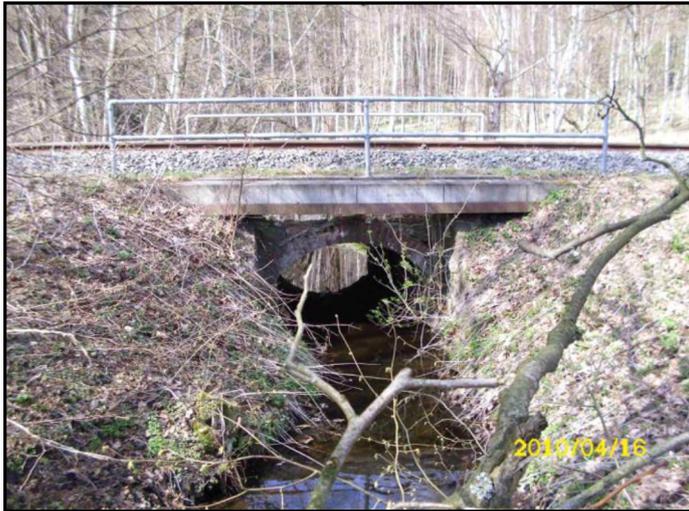
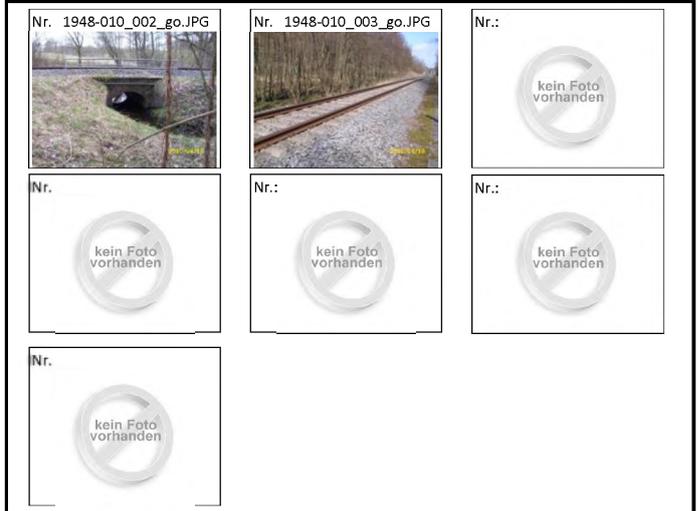
Nr.: 1948-010_001_go.JPG

Störfaktoren: Flutungsgefahr , Böschung ungünstig für wandernde Tiere (zum Gewässer steiler und tiefer als Böschung zur Straße).

Knick im Gewässerverlauf. Gefahr, dass Otter den kürzesten Weg wählen

Bedeutung im Habitatverbund: mittel
Verkehrsdichte: gering
Brückenindex: 0,291
Durchlass-Tauglichkeit: bedingt geeignet

| Kastendurchlass/Maul beids. Berme | <input checked="" type="checkbox"/> | Verrohrung öffnen | <input type="checkbox"/> |
