Einschätzung von Durchlass-Bauwerken und Gefährdung des Fischotters

Aufnahme Nummer: 1948-011 Aufnahme-Datum: 16.04.2010

Gewässername: k.A.
Lage: buddenhagen wnw
Straße: K 19
Kreisstraße
Todfunde: 0

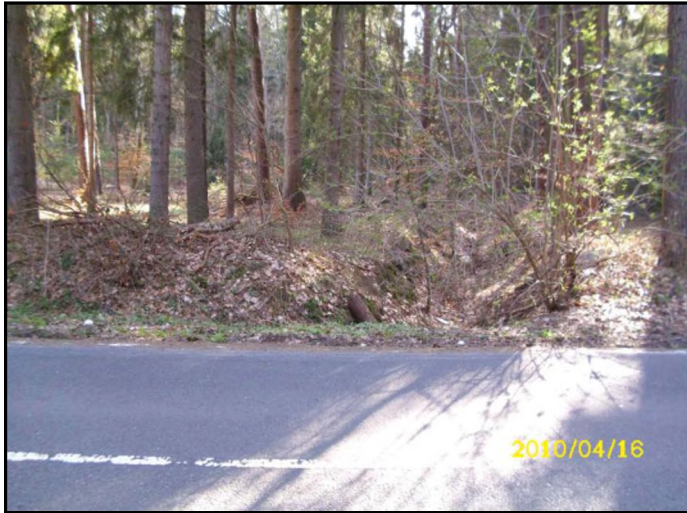
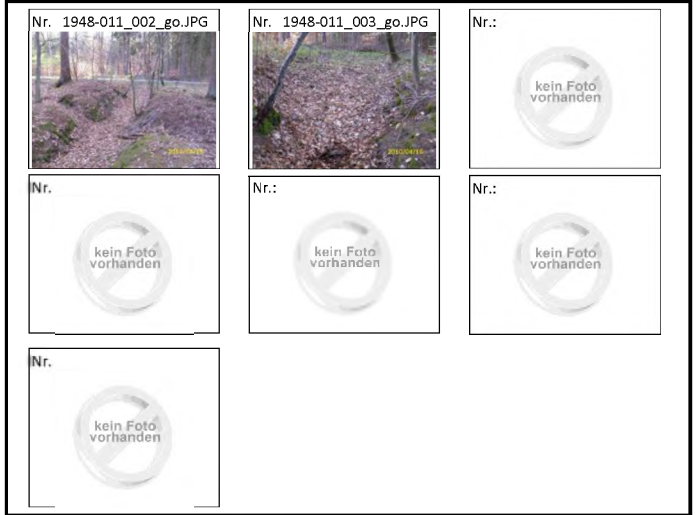
Nr.: 1948-011_001_go.JPG

sonstige Störfaktoren: Durchlass im Laufe der Zeit mit Erde "geflutet"

Durchlass vollständig geflutet?

Bedeutung im Habitatverbund: gering
Verkehrsdichte: mittel
Brückenindex: 0
Durchlass-Tauglichkeit: ungeeignet

Geschwindigkeitsbegrenzung	<input type="checkbox"/>	Bermen an Ufer anbinden	<input type="checkbox"/>
Trockenröhre einbringen	<input checked="" type="checkbox"/>	Wiesenzufahrten verlegen	<input type="checkbox"/>
		Komplexmaßnahmen notwendig	<input type="checkbox"/>
