# Einschätzung von Durchlass-Bauwerken und Gefährdung des Fischotters

Aufnahme Nummer: 1948-012

Aufnahme-Datum: 16.04.2010

Gewässername: k.A.  
Lage: Buddenhagen Nord  
Straße: B 111  
Bundesstraße  
Todfunde: 0

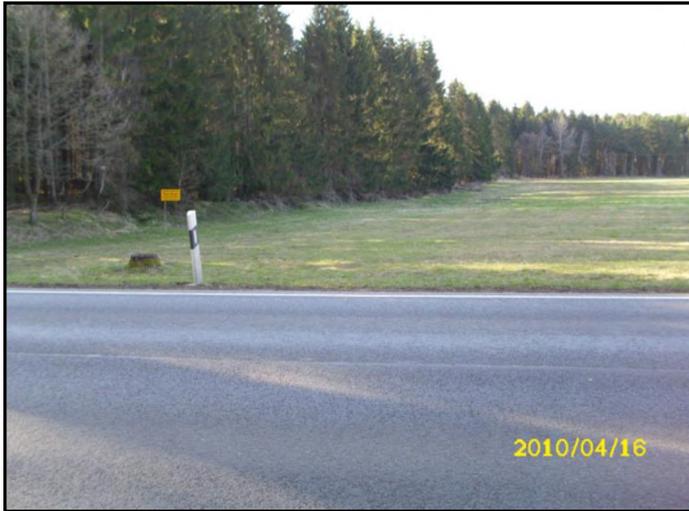
Nr.: 1948-012\_001\_go.JPG

Bedeutung im Habitatverbund: gering  
Verkehrsdichte: hoch  
Brückenindex: 0  
Durchlass-Tauglichkeit: ungeeignet

**Priorität Festlegung: hoch**

Trennung Wehr Durchlass	<input type="checkbox"/>	keine notwendig	<input checked="" type="checkbox"/>
Installation oberhalb Wehr	<input type="checkbox"/>	Markierstruktur Steinsch	<input type="checkbox"/>
Installation unterhalb Wehr	<input type="checkbox"/>	Markierstruktur Ufersubstrat	<input type="checkbox"/>
Entfernung Rechen	<input type="checkbox"/>	Markierstruktur Laufbohle fest	<input type="checkbox"/>
Entfernung sonstige Hindernisse	<input type="checkbox"/>	Markierstruktur Laufbohle schwimmend	<input type="checkbox"/>
Kastendurchlass/Maul eins. Berme	<input type="checkbox"/>	Markierstruktur Podest	<input type="checkbox"/>
Kastendurchlass/Maul beids. Berme	<input type="checkbox"/>	Verrohrung öffnen	<input type="checkbox"/>
Markierstruktur einseitig	<input type="checkbox"/>	Leit-/Schutzzäune notwendig	<input type="checkbox"/>
Markierstruktur beidseitig	<input type="checkbox"/>	Leitstrukturen/ -senken einrichten	<input type="checkbox"/>

Geschwindigkeitsbegrenzung	<input type="checkbox"/>	Bermen an Ufer anbinden	<input type="checkbox"/>
Trockenröhre einbringen	<input checked="" type="checkbox"/>	Wiesenzufahrten verlegen	<input type="checkbox"/>
		Komplexmaßnahmen notwendig	<input type="checkbox"/>
