# Einschätzung von Durchlass-Bauwerken und Gefährdung des Fischotters

Aufnahme Nummer: 1948-014

Aufnahme-Datum: 27.04.2010

Gewässername: k.A.  
Lage: Katzow  
Straße: L 26  
Landesstraße  
Totfunde: 0

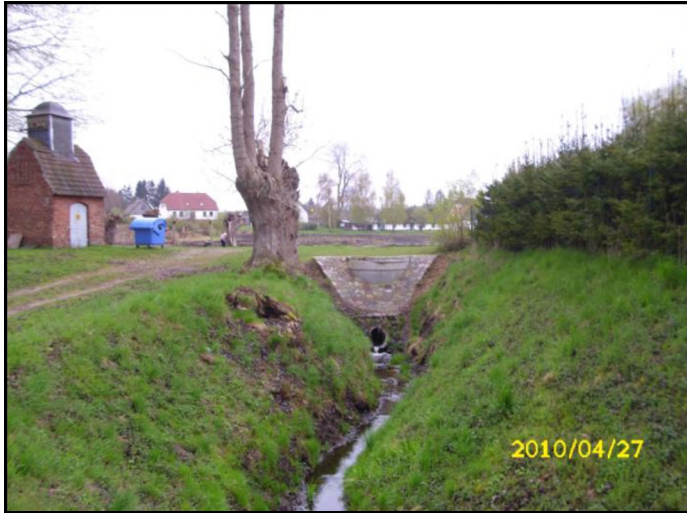
Nr.: 1948-014\_001\_go.JPG

Störfaktoren: Wehr/Stau , Flutungsgefahr

Böschung ungünstig für wandernde Tiere (zum Gewässer steiler und tiefer als Böschung zur Straße). , Ungünstiges 'Länge zu Durchmesser'-Verhältnis

Bedeutung im Habitatverbund: gering  
Verkehrsdichte: mittel  
Brückenindex: 0  
Durchlass-Tauglichkeit: ungeeignet

Geschwindigkeitsbegrenzung	<input type="checkbox"/>	Bermen an Ufer anbinden	<input type="checkbox"/>
Trockenröhre einbringen	<input checked="" type="checkbox"/>	Wiesenzufahrten verlegen	<input type="checkbox"/>
		Komplexmaßnahmen notwendig	<input type="checkbox"/>
