# Einschätzung von Durchlass-Bauwerken und Gefährdung des Fischotters

Aufnahme Nummer: 1948-017 Aufnahme-Datum: 27.04.2010

Gewässername: k.A.  
Lage: Groß Ernthof westl  
Straße: K 22  
Kreisstraße  
Totfunde: 0

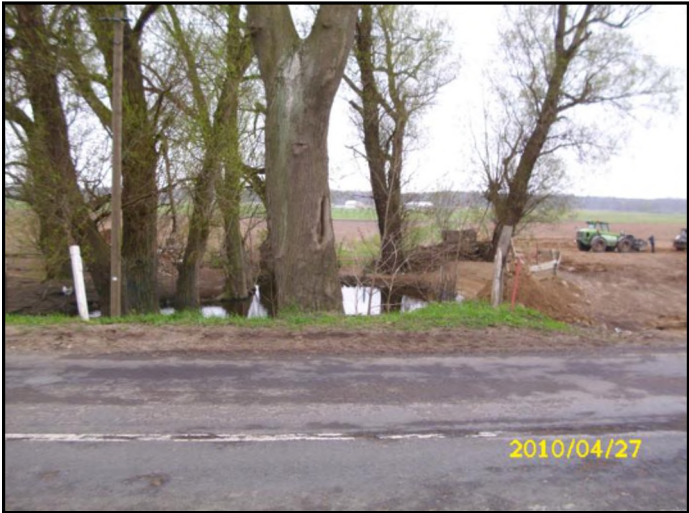
Nr.: 1948-017\_001\_go.JPG

Störfaktoren: Verrohrt , Ungünstiges 'Länge zu Durchmesser'-Verhältnis , Stück Maschendrahtzaun blockiert eingang  
Anliegergrundstück hat Gewässer eingezäunt

| Kastendurchlass/Maul eins. Berme | <input checked="" type="checkbox"/> | Markierstruktur Podest | <input type="checkbox"/> |
