Einschätzung von Durchlass-Bauwerken und Gefährdung des Fischotters

Aufnahme Nummer: 1948-020 Aufnahme-Datum: 03.06.2010

Gewässername: Peenestrom
Lage: Wolgast Hafen
Straße: B 111
Bundesstraße
Todfunde: 0

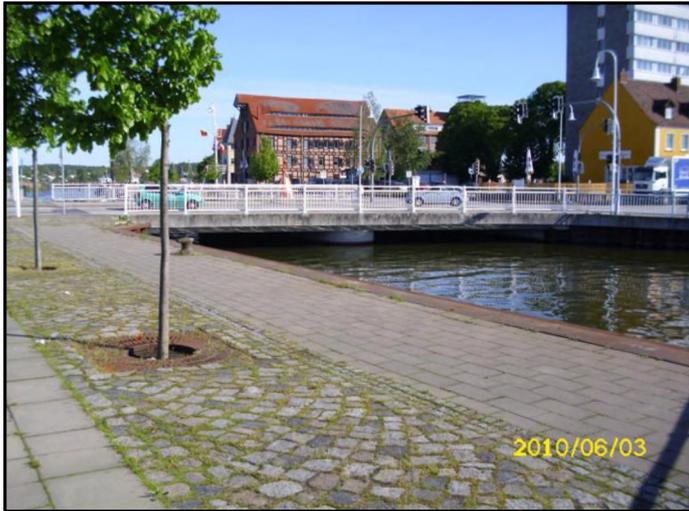
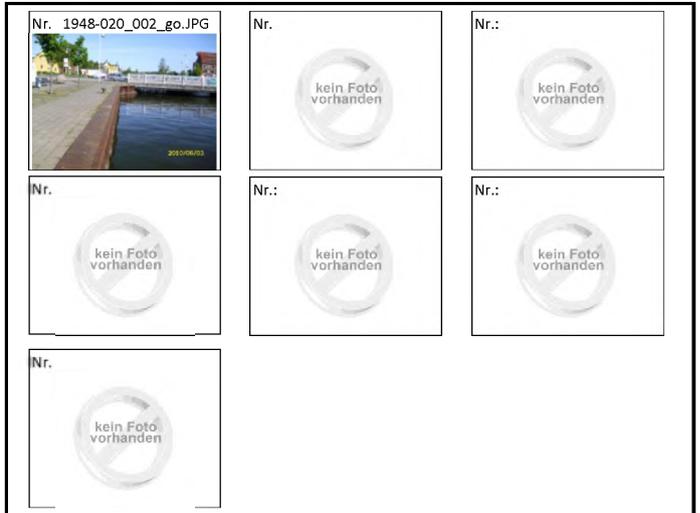
Nr.: 1948-020_001_go.JPG

Störfaktoren: Flutungsgefahr , Böschung ungünstig für wandernde Tiere (zum Gewässer steiler und tiefer als Böschung zur Straße) , Naturfern Wanderung durch Spundwand Otterfamilien ungünstig

Hafen und Insel in Teilen naturfern und zunehmend unüberwindbar für FischotTER(Familien).
