Einschätzung von Durchlass-Bauwerken und Gefährdung des Fischotters

Aufnahme Nummer: 1948-021 Aufnahme-Datum: 03.06.2010

Gewässername: Peenestrom
Lage: Wolgast Hafen
Straße: k.A.
Gleisanlage
Todfunde: 0

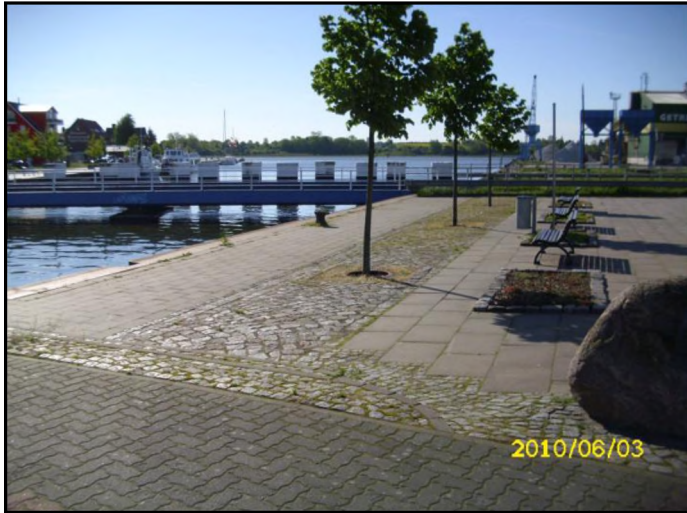
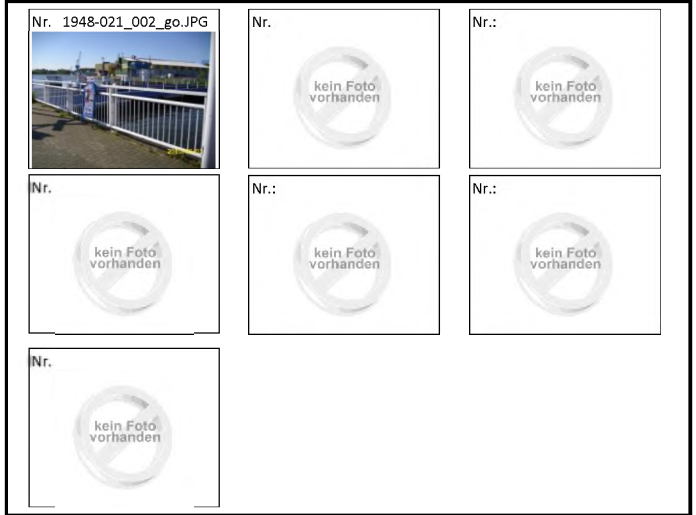
Nr.: 1948-021_001_go.JPG

Störfaktoren: Flutungsgefahr , Böschung ungünstig für wandernde Tiere (zum Gewässer steiler und tiefer als Böschung zur Straße) , Naturfern Wanderung durch Spundwand Otterfamilien ungünstig

Hafen und Insel in Teilen naturfern und zunehmend unüberwindbar für FischotTER(Familien).
