Einschätzung von Durchlass-Bauwerken und Gefährdung des Fischotters

Aufnahme Nummer: 1948-023

Aufnahme-Datum: 03.06.2010

Gewässername: k.A.
Lage: SölleKomplex Pension Teichgraf Gleis
Straße: k.A.
Gleisanlage
Totfunde: 0

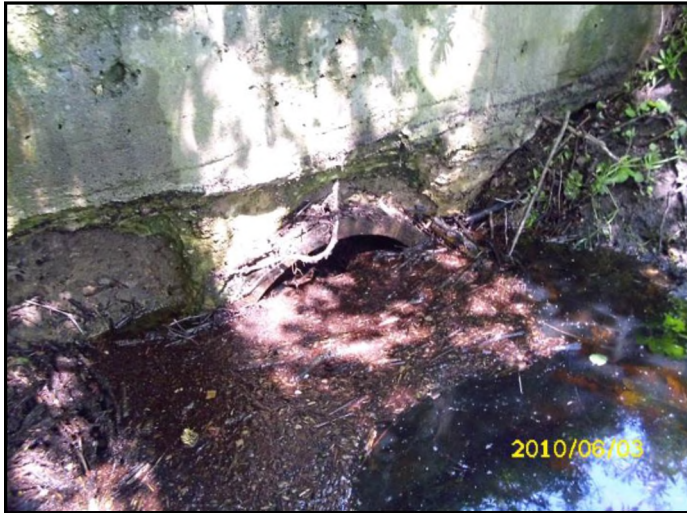
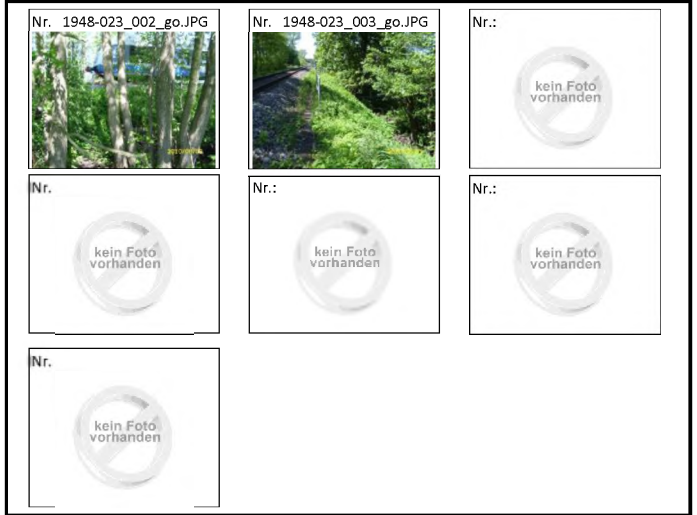
Nr.: 1948-023_001_go.JPG

Störfaktoren: Durchlass vollständig geflutet , Straßengraben offen mit Gewässer verbunden (in 1 oder mehr Richtungen). Gefahr, dass Otter diese Rinnen hochwandern und dann am Ende auf die Straße laufen.

Ungünstiges 'Länge zu Durchmesser'-Verhältnis , Knick im Gewässerverlauf. Gefahr, dass Otter den kürzesten Weg wählen

Durchlass vollständig geflutet?

Bedeutung im Habitatverbund: sehr hoch
Verkehrsdichte: gering
Brückenindex: 0
Durchlass-Tauglichkeit: ungeeignet

Geschwindigkeitsbegrenzung	<input type="checkbox"/>	Bermen an Ufer anbinden	<input type="checkbox"/>
Trockenröhre einbringen	<input checked="" type="checkbox"/>	Wiesenzufahrten verlegen	<input type="checkbox"/>
		Komplexmaßnahmen notwendig	<input type="checkbox"/>
