# Einschätzung von Durchlass-Bauwerken und Gefährdung des Fischotters

Aufnahme Nummer: 1948-024 Aufnahme-Datum: 03.03.2010

Gewässername: k.A.  
Lage: SölleKomplex Pension Teichgraf  
Straße: B 111  
Bundesstraße  
Todfunde: 3

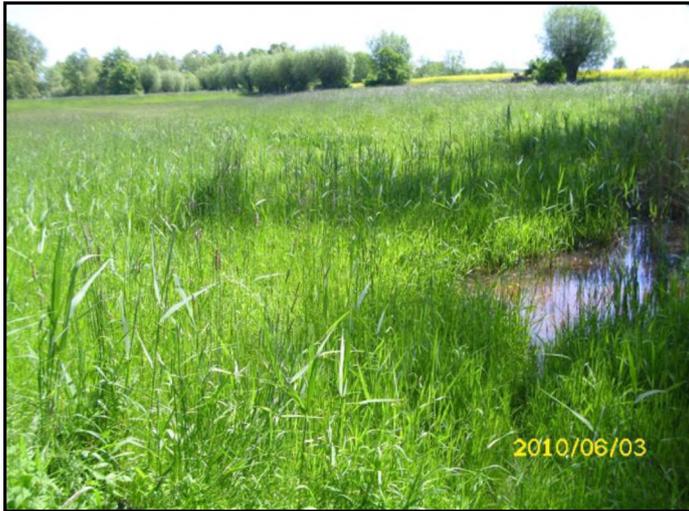
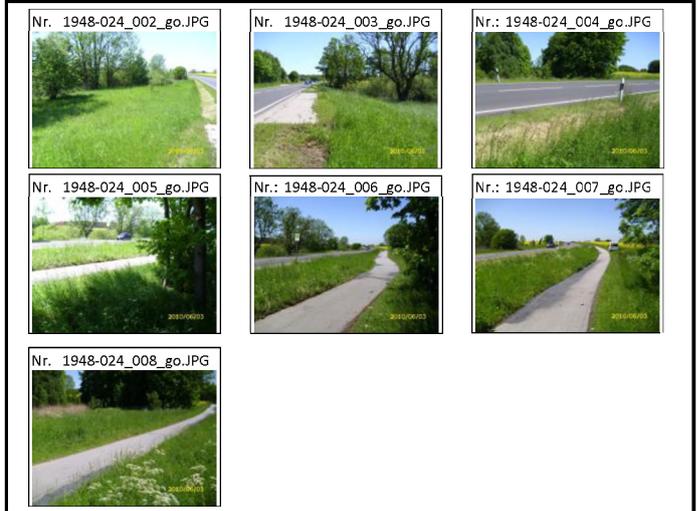
Nr.: 1948-024\_001\_go.JPG

sonstige Störfaktoren: kein DurchlassL vorhanden

Bedeutung im Habitatverbund: sehr hoch  
Verkehrsdichte: hoch  
Brückenindex: 0  
Durchlass-Tauglichkeit: ungeeignet

Ein nicht durchgängiger Durchlass (40cm) verläuft vom Straßengraben am Soll bis zu einem nicht in der Karte eingetragenen Graben (trocken) nordöstlich der Querung.

Geschwindigkeitsbegrenzung	<input type="checkbox"/>	Bermen an Ufer anbinden	<input type="checkbox"/>
Trockenröhre einbringen	<input checked="" type="checkbox"/>	Wiesenzufahrten verlegen	<input type="checkbox"/>
		Komplexmaßnahmen notwendig	<input checked="" type="checkbox"/>
