Einschätzung von Durchlass-Bauwerken und Gefährdung des Fischotters

Aufnahme Nummer: 1948-025

Aufnahme-Datum: 03.06.2010

Gewässername: k.A.
Lage: Zecherin
Straße: K 28
Kreisstraße
Todfunde: 0

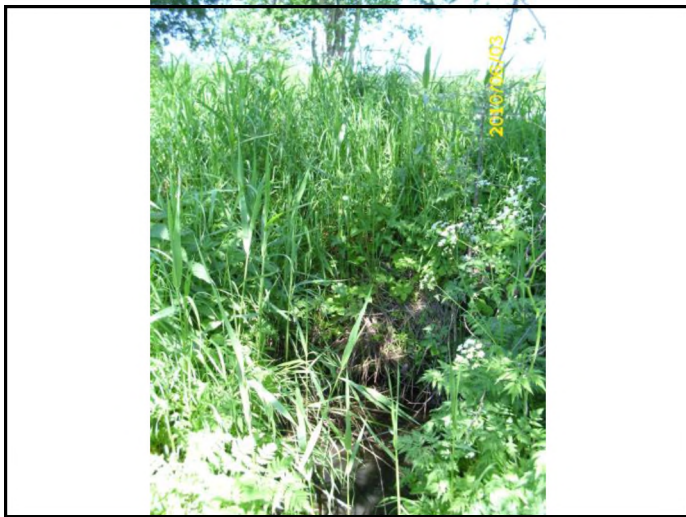
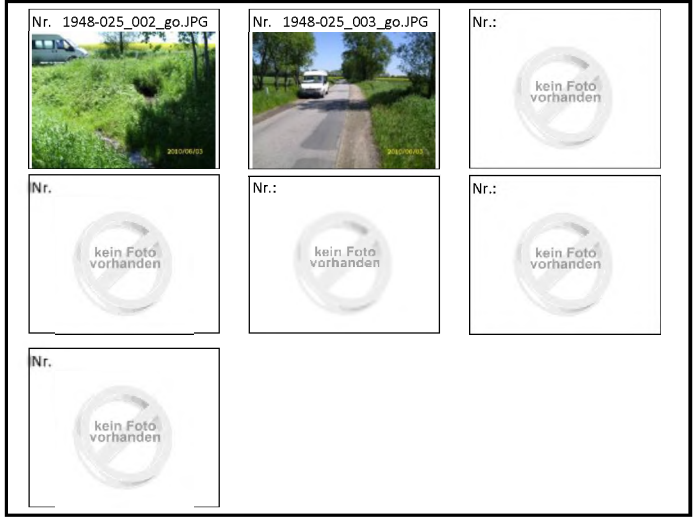
Nr.: 1948-025_001_go.JPG

Störfaktoren: Flutungsgefahr , Böschung ungünstig für wandernde Tiere (zum Gewässer steiler und tiefer als Böschung zur Straße).

Knick im Gewässerverlauf. Gefahr, dass Otter den kürzesten Weg wählen

Brückentyp: Rohrdurchlass
Durchlaß Durchmesser: k.A.
Lichte Breite [m]: 0,2
Lichte Höhe [m]: 0,2
Bermen-Anzahl: keine
Bermenform: keine
Bermen-Neigung: keine
Bermen-Breite [m]: keine
Bermen-Verfügbar: keine
keine

Bedeutung im Habitatverbund: gering
Verkehrsdichte: gering
Brückenindex: 0,003
Durchlass-Tauglichkeit: ungeeignet

Geschwindigkeitsbegrenzung	<input type="checkbox"/>	Bermen an Ufer anbinden	<input type="checkbox"/>
Trockenröhre einbringen	<input checked="" type="checkbox"/>	Wiesenzufahrten verlegen	<input type="checkbox"/>
		Komplexmaßnahmen notwendig	<input type="checkbox"/>
