# Einschätzung von Durchlass-Bauwerken und Gefährdung des Fischotters

Aufnahme Nummer: 1949-001

Aufnahme-Datum: 03.06.2010

Gewässername: k.A.  
Lage: Mölschow bhf  
Straße: k.A.  
Gleisanlage  
Todfunde: 0

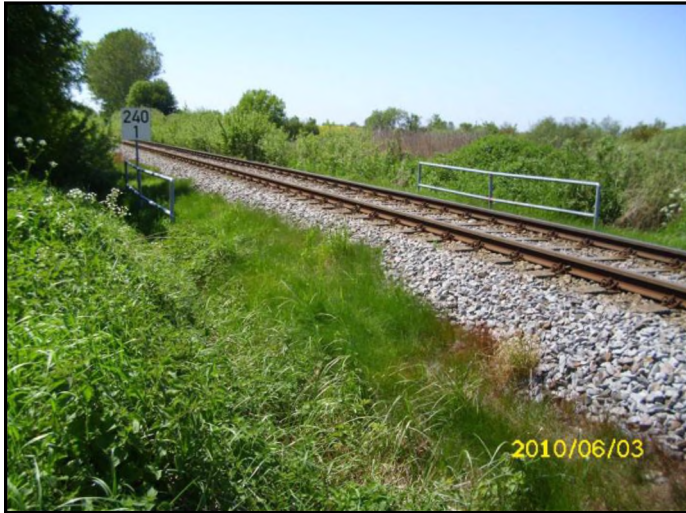
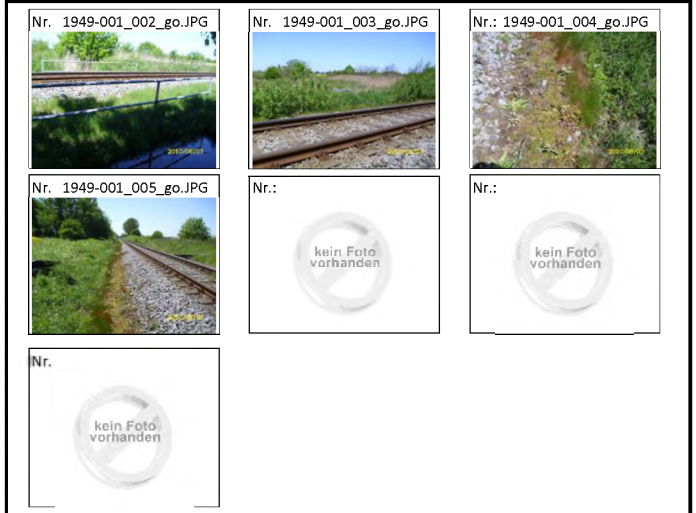
Nr.: 1949-001\_001\_go.JPG

Störfaktoren: Durchlass vollständig geflutet

Durchlass vollständig geflutet?

Bedeutung im Habitatverbund: gering  
Verkehrsdichte: gering  
Brückenindex: 0  
Durchlass-Tauglichkeit: ungeeignet

Eindeutiger Wechsel, aber ohne Losung.

Geschwindigkeitsbegrenzung	<input type="checkbox"/>	Bermen an Ufer anbinden	<input type="checkbox"/>
Trockenröhre einbringen	<input type="checkbox"/>	Wiesenzufahrten verlegen	<input type="checkbox"/>
		Komplexmaßnahmen notwendig	<input checked="" type="checkbox"/>
