Einschätzung von Durchlass-Bauwerken und Gefährdung des Fischotters

Aufnahme Nummer: 1949-002

Aufnahme-Datum: 03.06.2010

Gewässername: k.A.
Lage: Trassenheide Richtung Mölschow
Straße: K 27
Kreisstraße
Todfunde: 0

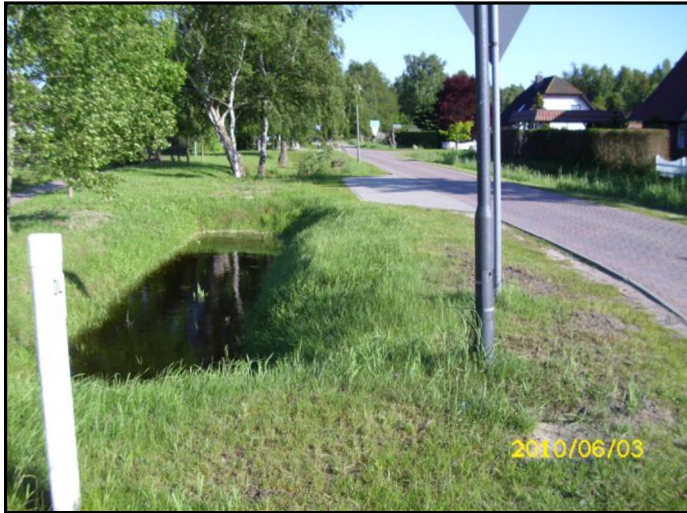
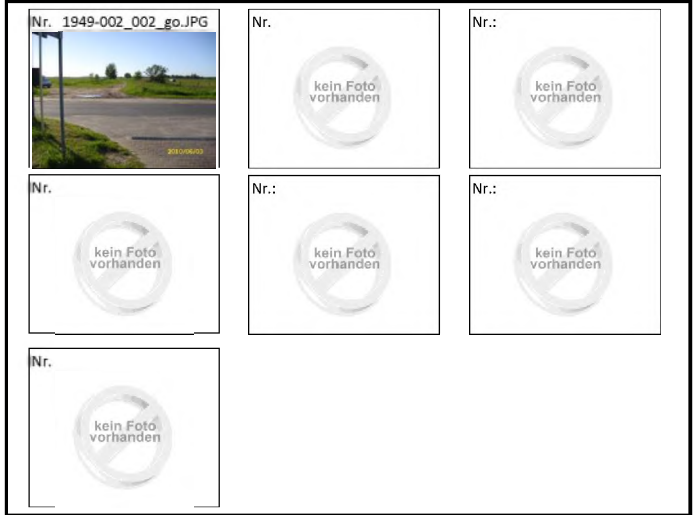
Nr.: 1949-002_001_go.JPG

Störfaktoren: Durchlass vollständig geflutet , Böschung ungünstig für wandernde Tiere (zum Gewässer steiler und tiefer als Böschung zur Straße). , Knick im Gewässerverlauf. Gefahr, dass Otter den kürzesten Weg wählen

Durchlass vollständig geflutet?

Bedeutung im Habitatverbund: gering
Verkehrsdichte: mittel
Brückenindex: 0
Durchlass-Tauglichkeit: ungeeignet

Trennung Wehr Durchlass	<input type="checkbox"/>	keine notwendig	<input checked="" type="checkbox"/>
Installation oberhalb Wehr	<input type="checkbox"/>	Markierstruktur Steinsch	<input type="checkbox"/>
Installation unterhalb Wehr	<input type="checkbox"/>	Markierstruktur Ufersubstrat	<input type="checkbox"/>
Entfernung Rechen	<input type="checkbox"/>	Markierstruktur Laufbohle fest	<input type="checkbox"/>
Entfernung sonstige Hindernisse	<input type="checkbox"/>	Markierstruktur Laufbohle schwimmend	<input type="checkbox"/>
Kastendurchlass/Maul eins. Berme	<input type="checkbox"/>	Markierstruktur Podest	<input type="checkbox"/>
Kastendurchlass/Maul beids. Berme	<input type="checkbox"/>	Verrohrung öffnen	<input type="checkbox"/>
Markierstruktur einseitig	<input type="checkbox"/>	Leit-/Schutzzäune notwendig	<input type="checkbox"/>
Markierstruktur beidseitig	<input type="checkbox"/>	Leitstrukturen/ -senken einrichten	<input type="checkbox"/>

Geschwindigkeitsbegrenzung	<input type="checkbox"/>	Bermen an Ufer anbinden	<input type="checkbox"/>
Trockenröhre einbringen	<input type="checkbox"/>	Wiesenzufahrten verlegen	<input type="checkbox"/>
		Komplexmaßnahmen notwendig	<input checked="" type="checkbox"/>
