# Einschätzung von Durchlass-Bauwerken und Gefährdung des Fischotters

Aufnahme Nummer: 1949-003

Aufnahme-Datum: 03.06.2010

Gewässername: k.A.  
Lage: Trassenheide Richtung Mölschow 2er  
Straße: K 27  
Kreisstraße  
Todfunde: 0

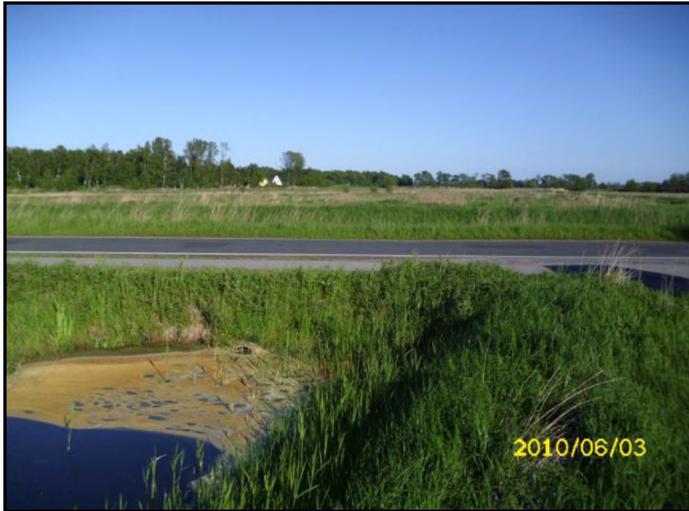
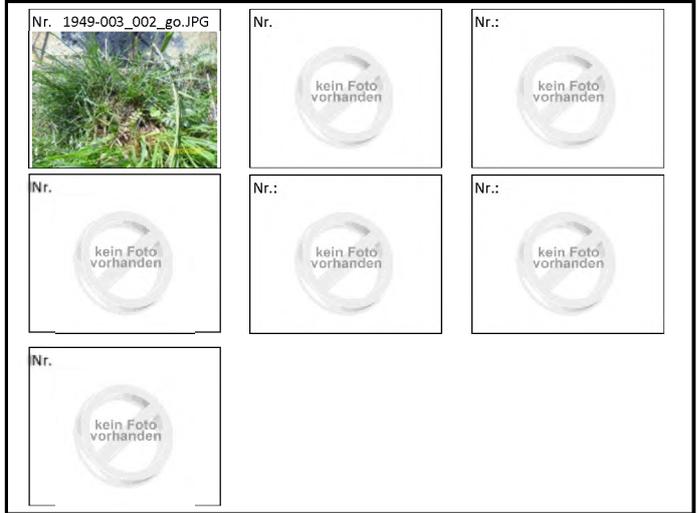
Nr.: 1949-003\_001\_go.JPG

Störfaktoren: DL vollständig geflutet, Böschung ungünstig für wandernde Tiere (zum Gewässer steiler und tiefer als Böschung zur Straße).

Ungünstiges "Länge zu Durchmesser"-Verhältnis

Bedeutung im Habitatverbund: sehr hoch  
Verkehrsdichte: mittel  
Brückenindex: 0  
Durchlass-Tauglichkeit: ungeeignet

Geschwindigkeitsbegrenzung	<input type="checkbox"/>	Bermen an Ufer anbinden	<input type="checkbox"/>
Trockenröhre einbringen	<input checked="" type="checkbox"/>	Wiesenzufahrten verlegen	<input type="checkbox"/>
		Komplexmaßnahmen notwendig	<input type="checkbox"/>
