Einschätzung von Durchlass-Bauwerken und Gefährdung des Fischotters

Aufnahme Nummer: 1949-004

Aufnahme-Datum: 03.06.2010

Gewässername: k.A.
Lage: Trassenheide Richtung Mölschow 3er
Straße: K 27
Kreisstraße
Todfunde: 0

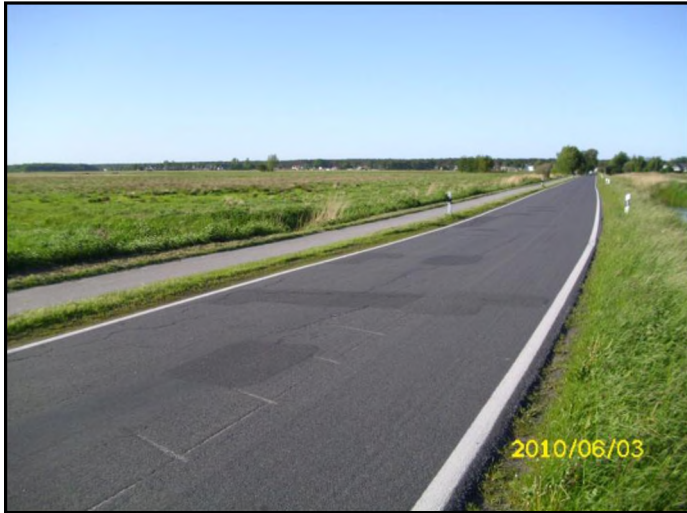
Nr.: 1949-004_001_go.JPG

Störfaktoren: DL vollständig geflutet, Böschung ungünstig für wandernde Tiere (zum Gewässer steiler und tiefer als Böschung zur Straße).

Durchlass vollständig geflutet?

| Kastendurchlass/Maul beids. Berme | <input checked="" type="checkbox"/> | Verrohrung öffnen | <input type="checkbox"/> |
| Trockenröhre einbringen | <input checked="" type="checkbox"/> | Wiesenzufahrten verlegen | <input type="checkbox"/> |
| | | Komplexmaßnahmen notwendig | <input checked="" type="checkbox"/> |
