# Einschätzung von Durchlass-Bauwerken und Gefährdung des Fischotters

Aufnahme Nummer: 1949-006

Aufnahme-Datum: 03.06.2010

Gewässername: k.A.  
Lage: Bannemin-Trassenheide  
Straße: L 264  
Landesstraße  
Totfunde: 0

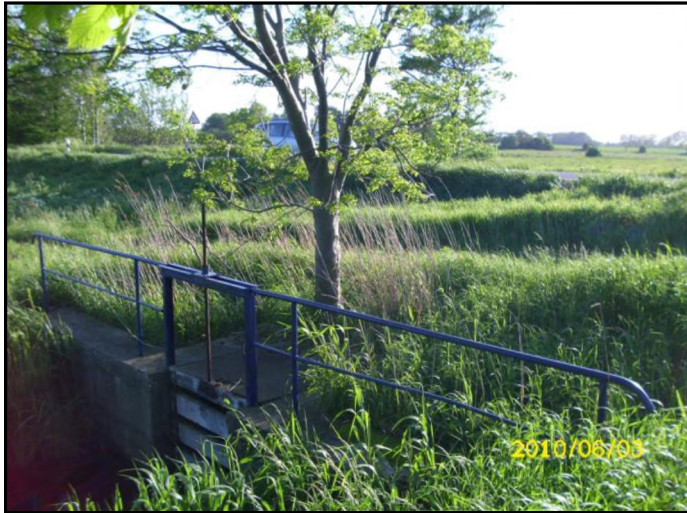
Nr.: 1949-006\_001\_go.JPG

Störfaktoren: Wehr/Stau , Durchlass vollständig geflutet

Ungünstiges 'Länge zu Durchmesser'-Verhältnis , Zufahrt Wiese/Feld, der Otter aus dem Wasser und damit auf die Böschung und dichter an die Straße führt.

sonstige Störfaktoren: Straßengraben offen mit Gewässer verbunden (in 1 oder mehr Richtungen). Gefahr, dass Otter diese Rinnen hochwandern und dann am Ende auf die Straße laufen.

Bedeutung im Habitatverbund: sehr hoch  
Verkehrsdichte: mittel  
Brückenindex: 0  
Durchlass-Tauglichkeit: ungeeignet

Geschwindigkeitsbegrenzung	<input type="checkbox"/>	Bermen an Ufer anbinden	<input type="checkbox"/>
Trockenröhre einbringen	<input checked="" type="checkbox"/>	Wiesenzufahrten verlegen	<input checked="" type="checkbox"/>
		Komplexmaßnahmen notwendig	<input type="checkbox"/>
