Einschätzung von Durchlass-Bauwerken und Gefährdung des Fischotters

Aufnahme Nummer: 1949-007

Aufnahme-Datum: 03.06.2010

Gewässername: k.A.
Lage: Trassenheide Bahnhof
Straße: k.A.
Gleisanlage
Todfunde: 0

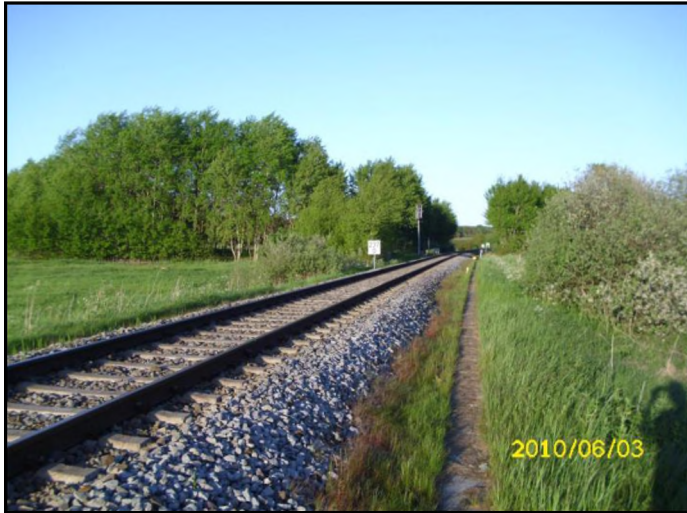
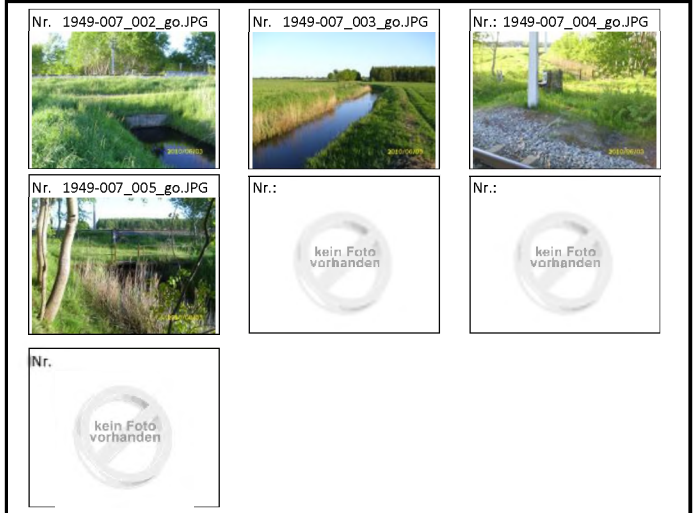
Nr.: 1949-007_001_go.JPG

Störfaktoren: Wehr/Stau , Durchlass vollständig geflutet , Böschung ungünstig für wandernde Tiere (zum Gewässer steiler und tiefer als Böschung zur Straße).

Ungünstiges 'Länge zu Durchmesser'-Verhältnis , Parallelweg, der Otter aus dem Wasser und damit auf die Böschung und dichter an die Straße führt.

Bedeutung im Habitatverbund: mittel
Verkehrsdichte: gering
Brückenindex: 0
Durchlass-Tauglichkeit: ungeeignet

Geschwindigkeitsbegrenzung	<input type="checkbox"/>	Bermen an Ufer anbinden	<input type="checkbox"/>
Trockenröhre einbringen	<input checked="" type="checkbox"/>	Wiesenzufahrten verlegen	<input type="checkbox"/>
		Komplexmaßnahmen notwendig	<input type="checkbox"/>
