Einschätzung von Durchlass-Bauwerken und Gefährdung des Fischotters

Aufnahme Nummer: 1949-009

Aufnahme-Datum: 03.06.2010

Gewässername: k.A.
Lage: Bannemin 1er
Straße: B 111
Bundesstraße
Todfunde: 2

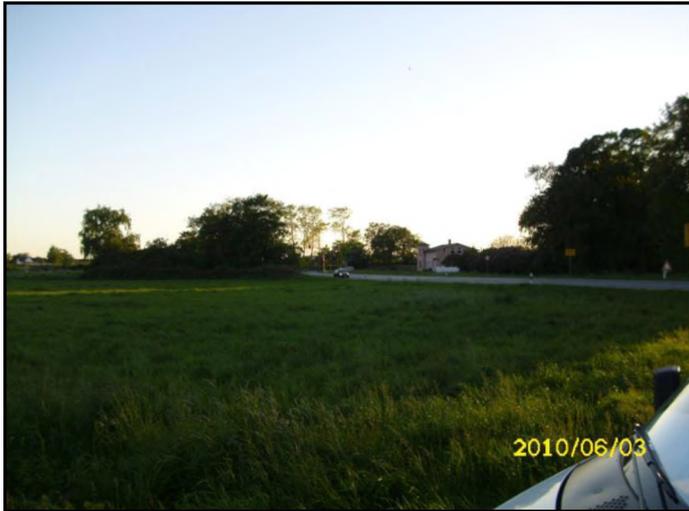
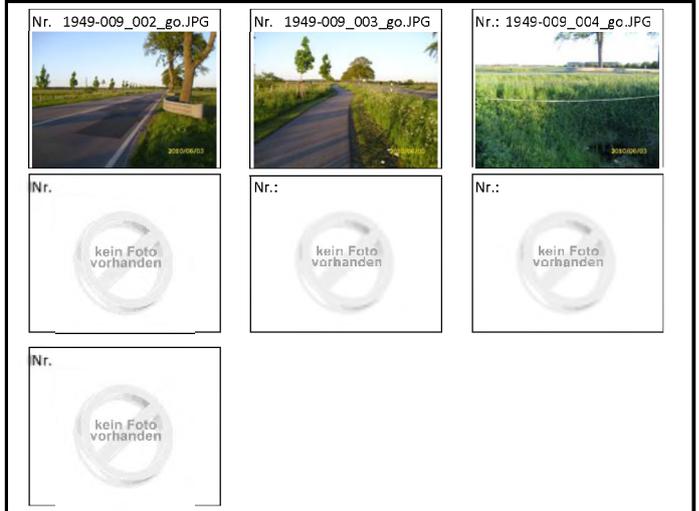
Nr.: 1949-009_001_go.JPG

sonstige Störfaktoren: Durchlass fehlt

Brückentyp: kein Durchlass

Bedeutung im Habitatverbund: sehr hoch
Verkehrsdichte: hoch
Brückenindex: 0
Durchlass-Tauglichkeit: ungeeignet

Priorität Festlegung: oberste Priorität

| Markierstruktur beidseitig | <input type="checkbox"/> | Leitstrukturen/ -senken einrichten | <input checked="" type="checkbox"/> |
| Trockenröhre einbringen | <input checked="" type="checkbox"/> | Wiesenzufahrten verlegen | <input type="checkbox"/> |
