# Einschätzung von Durchlass-Bauwerken und Gefährdung des Fischotters

Aufnahme Nummer: 1949-010

Aufnahme-Datum: 03.06.2010

Gewässername: k.A.  
Lage: Bannemin 2er  
Straße: B 111  
Bundesstraße  
Todfunde: 1

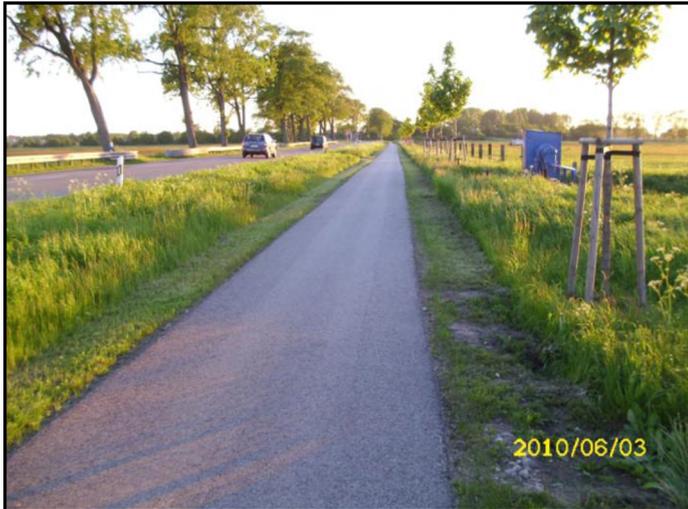
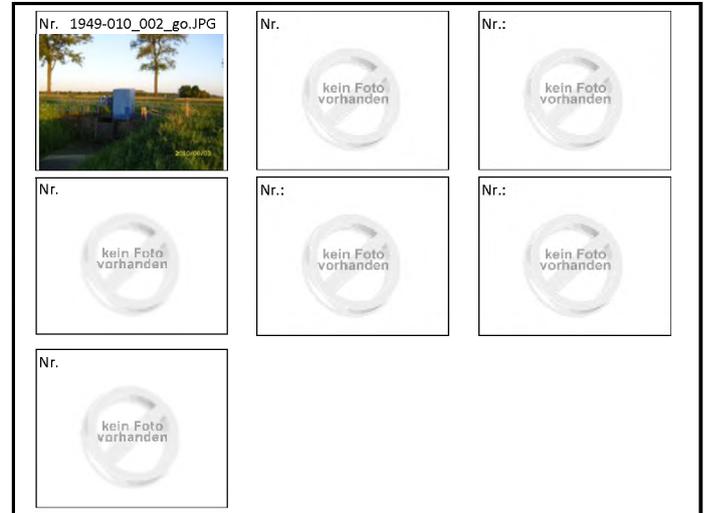
Nr.: 1949-010\_001\_go.JPG

Störfaktoren: Wehr/Stau , Durchlass vollständig geflutet

Ungünstiges 'Länge zu Durchmesser'-Verhältnis , Parallelweg, der Otter aus dem Wasser und damit auf die Böschung und dichter an die Straße führt.

Bedeutung im Habitatverbund: sehr hoch  
Verkehrsdichte: hoch  
Brückenindex: 0  
Durchlass-Tauglichkeit: ungeeignet

Trennung Wehr Durchlass	<input type="checkbox"/>	keine notwendig	<input type="checkbox"/>
Installation oberhalb Wehr	<input type="checkbox"/>	Markierstruktur Steinsch	<input type="checkbox"/>
Installation unterhalb Wehr	<input type="checkbox"/>	Markierstruktur Ufersubstrat	<input type="checkbox"/>
Entfernung Rechen	<input type="checkbox"/>	Markierstruktur Laufbohle fest	<input type="checkbox"/>
Entfernung sonstige Hindernisse	<input type="checkbox"/>	Markierstruktur Laufbohle schwimmend	<input type="checkbox"/>
Kastendurchlass/Maul eins. Berme	<input type="checkbox"/>	Markierstruktur Podest	<input type="checkbox"/>
Kastendurchlass/Maul beids. Berme	<input checked="" type="checkbox"/>	Verrohrung öffnen	<input type="checkbox"/>
Markierstruktur einseitig	<input type="checkbox"/>	Leit-/Schutzzäune notwendig	<input type="checkbox"/>
Markierstruktur beidseitig	<input type="checkbox"/>	Leitstrukturen/ -senken einrichten	<input checked="" type="checkbox"/>

Geschwindigkeitsbegrenzung	<input type="checkbox"/>	Bermen an Ufer anbinden	<input type="checkbox"/>
Trockenröhre einbringen	<input checked="" type="checkbox"/>	Wiesenzufahrten verlegen	<input type="checkbox"/>
		Komplexmaßnahmen notwendig	<input type="checkbox"/>
