# Einschätzung von Durchlass-Bauwerken und Gefährdung des Fischotters

Aufnahme Nummer: 1949-011

Aufnahme-Datum: 03.06.2010

Gewässername: k.A.  
Lage: Bannemin 3er  
Straße: B 111  
Bundesstraße  
Todfunde: 5

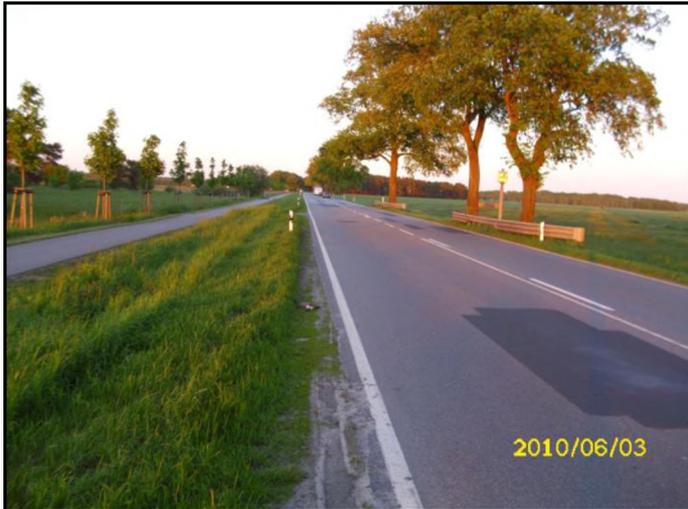
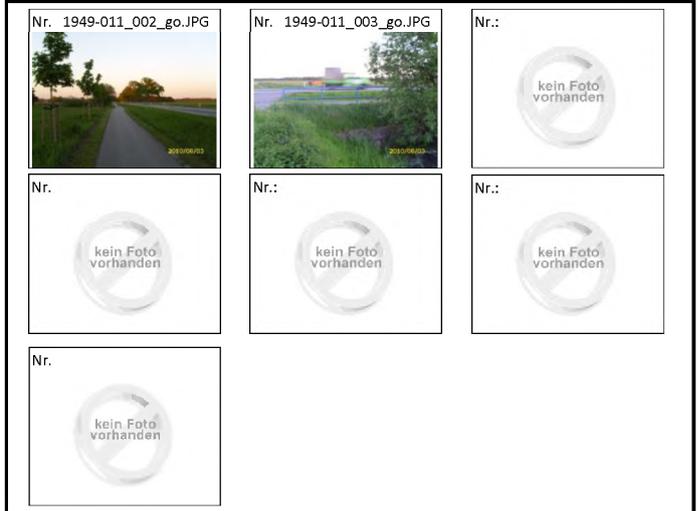
Nr.: 1949-011\_001\_go.JPG

Störfaktoren: Wehr/Stau , Durchlass vollständig geflutet

Ungünstiges 'Länge zu Durchmesser'-Verhältnis , Parallelweg, der Otter aus dem Wasser und damit auf die Böschung und dichter an die Straße führt.

Bedeutung im Habitatverbund: sehr hoch  
Verkehrsdichte: hoch  
Brückenindex: 0  
Durchlass-Tauglichkeit: ungeeignet

Trennung Wehr Durchlass	<input type="checkbox"/>	keine notwendig	<input type="checkbox"/>
Installation oberhalb Wehr	<input type="checkbox"/>	Markierstruktur Steinsch	<input type="checkbox"/>
Installation unterhalb Wehr	<input type="checkbox"/>	Markierstruktur Ufersubstrat	<input type="checkbox"/>
Entfernung Rechen	<input type="checkbox"/>	Markierstruktur Laufbohle fest	<input type="checkbox"/>
Entfernung sonstige Hindernisse	<input type="checkbox"/>	Markierstruktur Laufbohle schwimmend	<input type="checkbox"/>
Kastendurchlass/Maul eins. Berme	<input type="checkbox"/>	Markierstruktur Podest	<input type="checkbox"/>
Kastendurchlass/Maul beids. Berme	<input checked="" type="checkbox"/>	Verrohrung öffnen	<input type="checkbox"/>
Markierstruktur einseitig	<input type="checkbox"/>	Leit-/Schutzzäune notwendig	<input type="checkbox"/>
Markierstruktur beidseitig	<input type="checkbox"/>	Leitstrukturen/ -senken einrichten	<input checked="" type="checkbox"/>

Geschwindigkeitsbegrenzung	<input type="checkbox"/>	Bermen an Ufer anbinden	<input type="checkbox"/>
Trockenröhre einbringen	<input checked="" type="checkbox"/>	Wiesenzufahrten verlegen	<input type="checkbox"/>
		Komplexmaßnahmen notwendig	<input type="checkbox"/>
