Einschätzung von Durchlass-Bauwerken und Gefährdung des Fischotters

Aufnahme Nummer: 1949-012

Aufnahme-Datum: 04.06.2010

Gewässername: k.A.
Lage: Bannemin 4er
Straße: B 111
Bundesstraße
Todfunde: 1

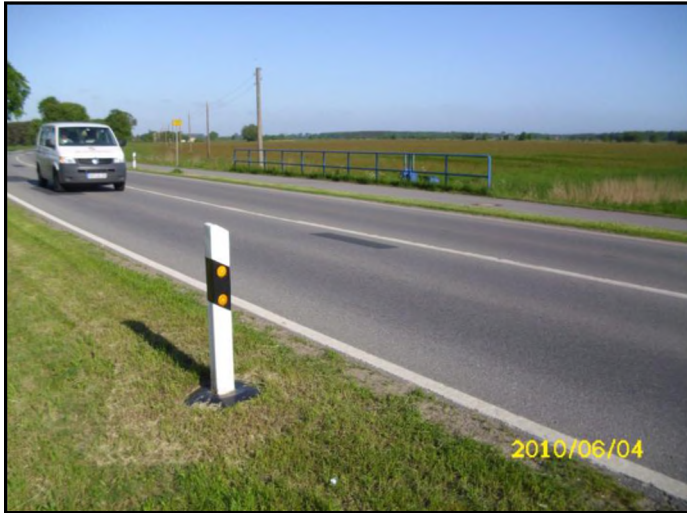
Nr.: 1949-012_001_go.JPG

Störfaktoren: Wehr/Stau , Durchlass vollständig geflutet , Verrohrt , zaun um Privatgrundstück hindert Wanderung

Böschung ungünstig für wandernde Tiere (zum Gewässer steiler und tiefer als Böschung zur Straße). , Ungünstiges 'Länge zu Durchmesser'-Verhältnis , Parallelweg, der Otter aus dem Wasser und damit auf die Böschung und dichter an die Straße führt.

Bedeutung im Habitatverbund: sehr hoch
Verkehrsdichte: hoch
Brückenindex: 0
Durchlass-Tauglichkeit: ungeeignet

Geschwindigkeitsbegrenzung	<input type="checkbox"/>	Bermen an Ufer anbinden	<input type="checkbox"/>
Trockenröhre einbringen	<input checked="" type="checkbox"/>	Wiesenzufahrten verlegen	<input type="checkbox"/>
		Komplexmaßnahmen notwendig	<input type="checkbox"/>
